## Vandens siurblio tarpinės remonto sprendimas

**B07.530 | BMW**

Kompanija „Elring“ siūlo vandens siurblio tarpinės remonto sprendimą BMW varikliams B46 B20 B, B48 B20 A/B ir B48 B16 A. Siūlomas sprendimas padės išvengti viso vandens siurblio keitimo.

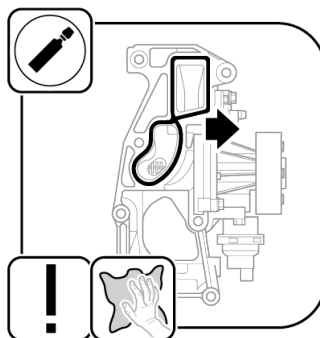
1.

Visų pirma reikia pašalinti seną tarpinę, naudojant tinkamus įrankius.

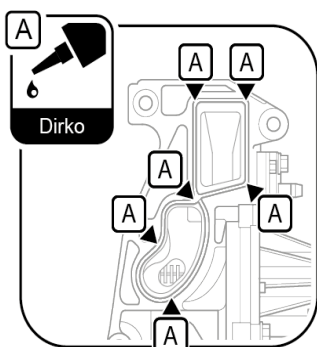
2.

Prieš montuodami naują tarpinę įsitikinkite, kad paviršius yra švarus ir nėra likę nešvarumų. Turi būti užtepti sandarinimo taškai (žr. pav. Nr. 2) siekiant užtikrinti, kad montavimo metu tarpinė liktų tinkamoje vietoje. Sumontavę palaukite 30 minučių, kad EPDM tarpiklio veikimas būtų nepriekaištingas.
