SKF Technická informace

VKJP 3017 - Význam správného utažení manžety

AUDI A4, VW Passat, Skoda, Superb

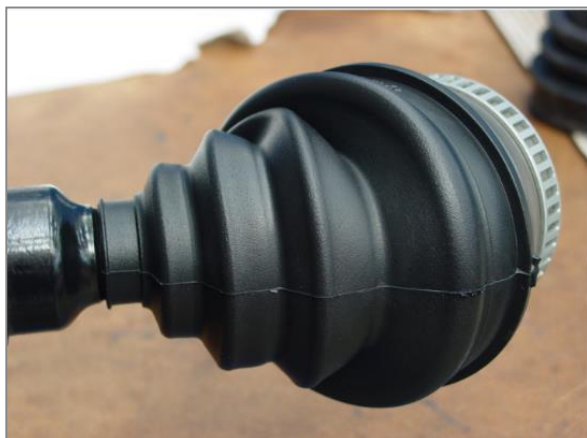
obr.1 - Příliš natažená manžeta

Pokud je malý průměr manžety utažen příliš blízko k drážkování hřídele, může se okraj manžety trhat. Pokud je utažený příliš daleko (obr. 1), manžeta se nadměrně natáhne a praskne (obr. 2).

Před utažením malých svorek manžety zajistěte správné umístění manžety vyhnutím kloubu do jeho extrémního úhlu. Manžeta být příliš natažena na jedné straně a příliš zmačknutá na druhé straně.
