# febiEXAKT

## Triger Kayış Gergisi

**febi no. 21764**

Karşıl. No. 036 109 243 J

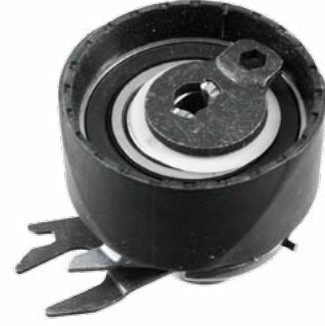
Triger kayış gergisi nedeniyle triger kayışında oluşan titreşim ve ses.

Orijinal tip gergi ( karşılık no: 036 109 243D ve 036 109 243 G) yuvarlak şekildedir. Yuvarlak şekil, triger kayışında titreşim ve ses sorunlarına neden olur. Bu tip gergi VW araçlarından çıkartılmıştır ve artık kullanılmamaktadır.

febi, bu araçlarda febi no: 21764 ( karşılık no. 036 109 243 J) parçasının kullanılmasını tavsiye eder. Ses sorunun ortadan kaldırıldığı geliştirilmiş gergi, özellikle yukarıda bahsedilen araçlar için üretilmiştir. Gerginin dış yüzeyi, resimlerde görüldüğü üzere, çapraz çıkıntılara sahiptir. Bu sayede, triger kayışının sorunsuz bir şekilde çalışması sağlanmıştır. Bu şekil tırtıklı yüzey, gergi üzerindeki titreşimi azaltır. Aynı zamanda bu sayede triger gergisinin daha uzun ömürlü olması sağlanmıştır.

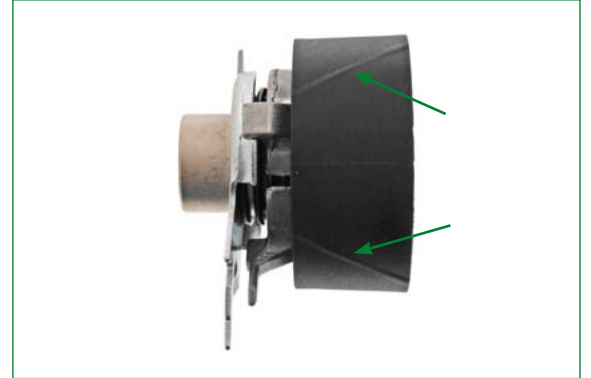
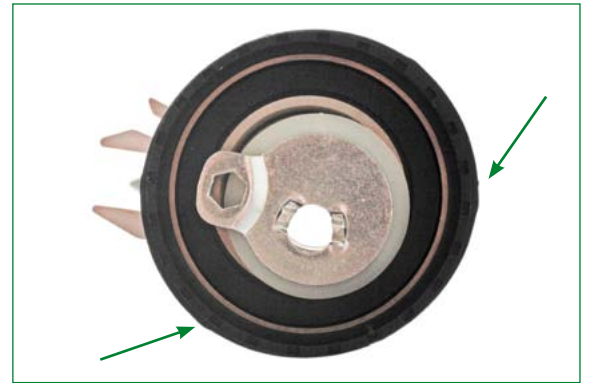
Gerginin dış yüzeyi üzerindeki çapraz çıkıntılar üretim hatası değildir! Triger kayış gergisi cıvatası için sıkma değeri 20 Nm'dir.
