Volvo Trucks Eixo traseiro FH (G4), FM (G4)

Estabilidade Sustentada Tirantes da Barra Estabilizadora da febi

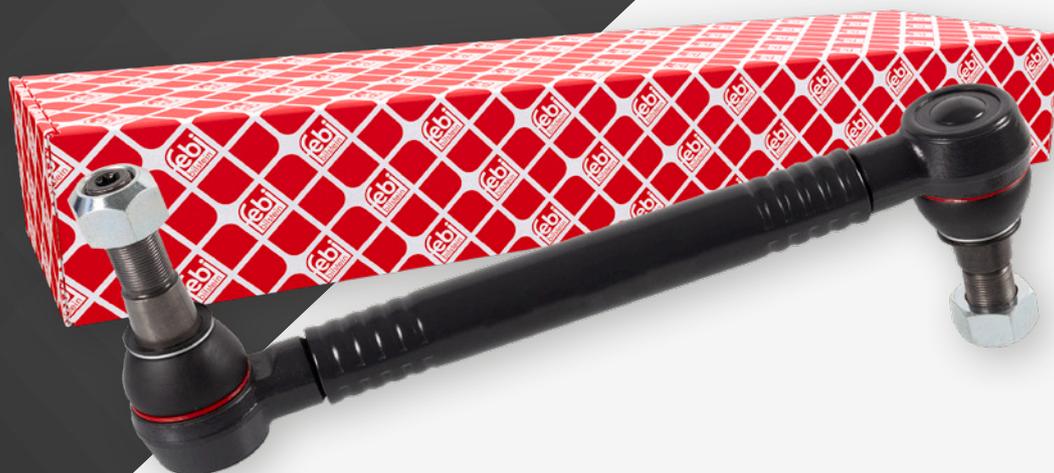
Os estabilizadores são utilizados para compensar os movimento de rotação em torno do eixo longitudinal do veículo nas curvas, garantindo desta forma a segurança e estabilidade da condução. Os tirantes da barra estabilizadora também chamados de bielãs, conectam o tirante ao chassis do veículo e são peças de desgaste normal no veículo.

As bielãs da febi apresentam um composto de borracha otimizado para a resistência necessária dos foles e casquilhos e um design otimizado da vedação do sistema em qualquer ângulo de deflexão. A utilização de massa lubrificante de elevado desempenho para uma lubrificação otimizada do casquilho e do veio da rótula garantem uma capacidade de carga elevada, proteção confiável da corrosão e uma vida útil prolongada.

Devido ao seu design, os tirantes da barra estabilizadora estão sujeitos a fortes influências externas devido à sua posição de instalação na parte inferior do veículo. Estes estão expostos a água de estradas alagadas devido à chuva e outras influências ambientais, sem proteção. Foles com fugas causados por pedras ou outros danos mecânicos permitem que a água e a sujeira cheguem ao interior das rótulas. O resultado é a dissolução da massa lubrificante e a oxidação do veio da rótula. A superfície áspera da rótula causa desgaste excessivo do casquilho, o que leva a um aumento da folga na rótula e ruídos em superfícies irregulares da estrada.
