vários modelos Mercedes-Benz,
W204, W212, W172, W906, W639,
W166 e outros modelos equipados
com o motor OM651

Flange do líquido de refrigeração com suporte do filtro de combustível

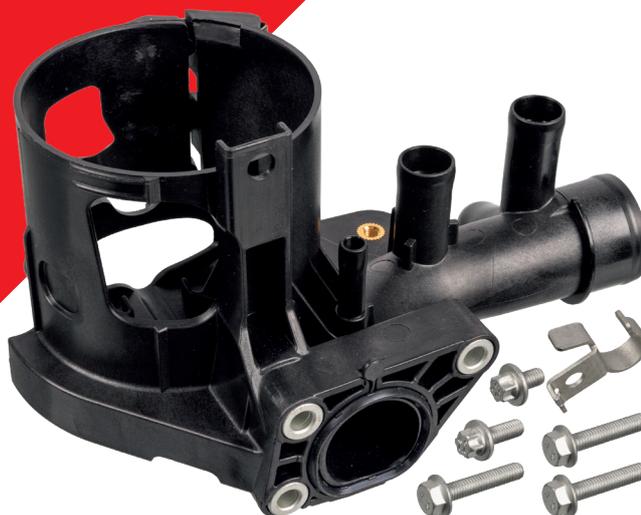
Há perdas de líquido de refrigeração na zona do coletor de admissão.

A flange de ligação que incorpora o suporte do filtro de combustível deforma-se devido à exposição contínua a ciclos de calor e vibrações quando o motor está a funcionar. Com o passar do tempo, a ligação à cabeça do motor enfraquece, levando a uma má vedação e, por sua vez, a uma fuga de líquido de refrigeração.

A nova peça febi 172632 foi produzida a partir de uma poliamida reforçada com fibra de vidro que possui uma ligação melhorada e reforçada à cabeça do motor e a todos os componentes de fixação necessários.

Em primeiro lugar, drenar o sistema de refrigeração e retirar o radiador da EGR para aceder ao suporte.

Se possível, não abrir o sistema de combustível, porque há exemplos conhecidos de "bloqueios de ar" após uma reparação que impedem o arranque do motor. Se o filtro de combustível for removido ou substituído, execute uma ativação da bomba de baixa pressão do sistema de combustível. Para efeito, ligar a ignição durante cerca de 5 segundos e voltar a desligá-la - repetir este procedimento de purga 5 a 6 vezes antes de tentar pôr o motor a trabalhar.

Retire o suporte antigo. Assegurar que todas as superfícies de contacto estão limpas antes de montar o novo suporte.

Volte a colocar o suporte do filtro de combustível e aperte os parafusos em sequência.

Finalmente, ateste o sistema de refrigeração com líquido novo e purgue o sistema de qualquer excesso de ar.

Nota: Nos motores com apenas dois furos roscados na cabeça do motor, fixe a nova cobertura utilizando os dois furos de fixação opostos na diagonal.
