**Applicabile a:** Mini R55, R56, R57, R58, R59,  
R60, R61

**Motore:** N12 B16A, N14 B16A, N14 B16C,  
N16 B16A, N18 B16A, N18 B16C

## Termostato con alloggiamento, guarnizione e sensore temperatura

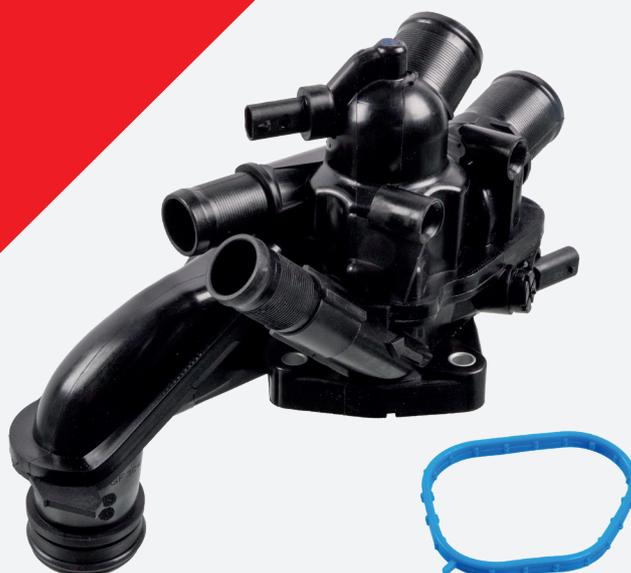
I veicoli sopra elencati possono presentare diversi problemi legati al sistema di raffreddamento del motore, al termostato o all'alloggiamento. Tra questi vi sono i seguenti: il termostato incorporato nell'alloggiamento dell'uscita del liquido di raffreddamento si blocca in posizione "aperta" e il motore non raggiunge la temperatura di esercizio, il termostato si blocca in posizione "chiusa" e il motore si surriscalda, oppure si verificano perdite di liquido di raffreddamento; queste ultime sono causate dal materiale poliammidico originale dell'alloggiamento che invecchia sotto l'influenza dei continui cicli di riscaldamento e raffreddamento del motore e delle vibrazioni, finendo per distorcersi e incrinarsi.

A causa dei problemi e dei sintomi sopra elencati, il produttore del veicolo ha modificato il design dell'alloggiamento del termostato. Il design aggiornato si avvale di un termostato a controllo elettronico, di una struttura rinforzata e di una nuova configurazione dei sensori, che potrebbe richiedere un connettore supplementare a 2 x 2 vie (O.E. 12 51 8 611 289 per i veicoli costruiti fino al 30/06/2012 o 12 51 8 614 952 per i veicoli costruiti dal 01/07/2012 > 31/01/2013), in base alla dotazione originale del veicolo.

Diagnosticare e identificare eventuali codici di guasto che causano l'accensione delle spie. Sostituire l'alloggiamento del termostato del liquido di raffreddamento difettoso, riempire il circuito di raffreddamento con liquido di raffreddamento fresco e spurgare l'aria dal sistema. Nota: quando si sostituisce l'alloggiamento del termostato, controllare le condizioni di tutti gli altri tubi del refrigerante e sostituirli se necessario.
