# NUOVO PRODOTTO IN EVIDENZA | OTT2023

## febi 181505

Applicabile a:  
Mercedes-Benz Trucks  
Actros I+II+III, Atego I+II, Econic, U (405)

## Pedale dell'Acceleratore Elettronico

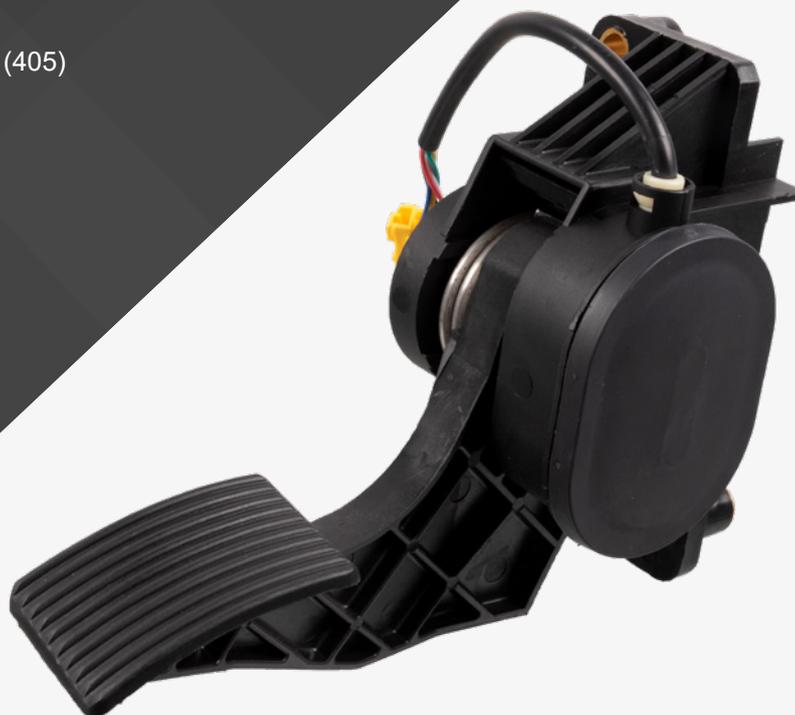
Un pedale dell'acceleratore elettronico comunica con un'unità di controllo tramite segnali analogici o digitali. Per garantire il corretto funzionamento di questa comunicazione, nel pedale dell'acceleratore è integrato un sensore nel pedale. Questo rileva la forza con cui viene premuto il pedale e trasmette l'informazione all'unità di controllo del motore. A questo scopo, di solito vengono trasmessi due valori di tensione. Se si tratta di una rete CAN-bus, sono possibili anche segnali digitali.

Se il pedale dell'acceleratore elettronico e la centralina del motore non comunicano correttamente tra loro, non è più possibile richiamare la potenza desiderata del motore. Di solito, il veicolo entra in un programma di marcia di emergenza con un aumento del minimo e viene visualizzato un messaggio di avvertimento al conducente. Questi sintomi non significano necessariamente un difetto del pedale elettronico dell'acceleratore. La causa può essere anche un cavo danneggiato, un collegamento non funzionante o una tensione non applicata. Se tutti questi elementi sono stati controllati e non presentano difetti, di solito si tratta di un difetto del sensore di valore del pedale. Poiché una riparazione non sarebbe economicamente conveniente, il pedale dell'acceleratore elettronico deve essere sostituito.
