# febi 193068 193076

**Aplicações:** Porsche 911 (997) 2004 > 2013, Boxster (987) 2004 > 2012, Cayman (987) 2005 > 2013

## Mecanismo de Abertura da Fechadura

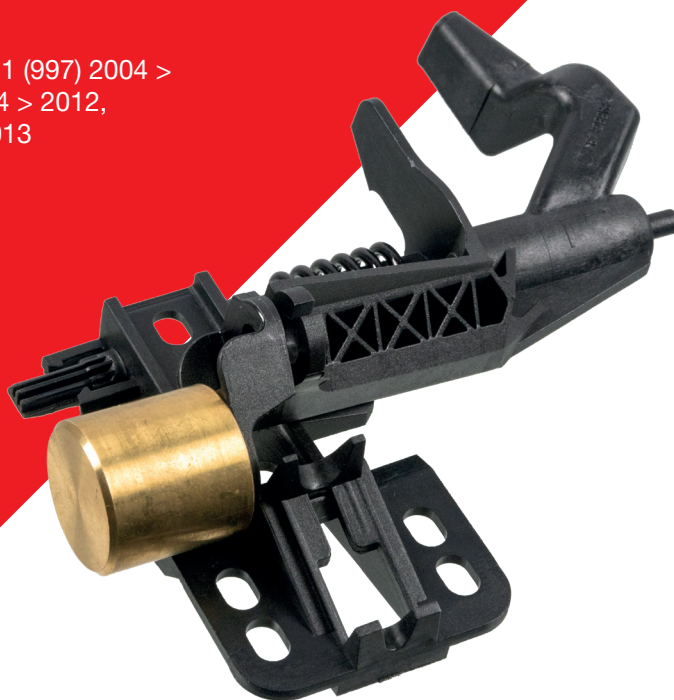
O manípulo interior de abertura da porta perdeu o vigor, não responde, apresenta folga durante a operação ou não recolhe para a posição de repouso. Um som de peças soltas também pode ser ouvido, oriundo da porta.

O mecanismo de abertura da fechadura da porta - também conhecido como alavanca articulada da fechadura da porta ou suporte da maçaneta da porta interna - está localizado na parte de dentro do painel interior da porta.

Sendo um componente utilizado com muita frequência, que opera e flete sempre que a porta é aberta, com o tempo, os suportes plásticos que retraem a mola enfraquecem e cedem, resultando nos sintomas listados acima.

Remova o painel interno da porta. Desaperte os três parafusos T20 que fixam o componente ao painel da porta e inspecione. Substitua pela referência febi 193068 ou 193076, verifique o funcionamento do manípulo da porta e, de seguida, volte a colocar o painel interno. Desta forma, o manípulo interno da porta ficará novamente funcional.
