Aplicações:
Ford Focus e C-Max

Rolamento de roda com cubo e anel de ABS

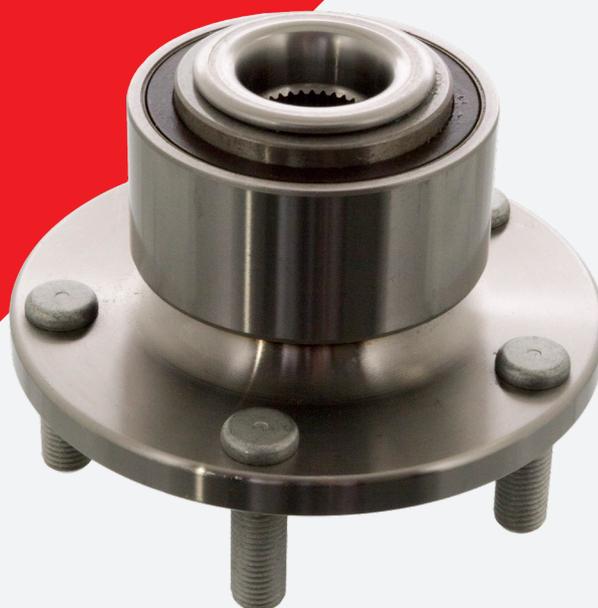
Luz de aviso do sistema anti-bloqueio de travagem (ABS) acesa e os seguintes códigos de avaria registados no módulo ABS:

- C1141 sensor de velocidade da roda dianteira esquerda/anel com defeito
- C1142 sensor de velocidade da roda dianteira direita/anel com defeito

Perda do sinal da velocidade da roda para o sistema de ABS, devido ao movimento excessivo do rolamento e instalação inadequada do rolamento na manga de eixo.

Substituir o rolamento da roda danificado, assegurando que a superfície de acoplamento na manga de eixo está completamente limpa e seca, sem gordura, detritos e corrosão.

De forma a prevenir que o rolamento se mova na superfície de contacto da manga de eixo após a instalação, limpe a superfície de contacto e aplique uma camada fina de selante, como por exemplo cola de roscas (30 92 6709 ou 30 92 6710) nas superfícies de acoplamento do rolamento e da manga de eixo antes de pressionar o novo rolamento.

Após a instalação, apague todos os códigos de avaria e teste para garantir o correto funcionamento do sistema de travagem.
