febi 45956

Vários modelos Volkswagen,
Audi, Seat & Skoda

Kit de corrente de distribuição e Suporte para árvore de cames

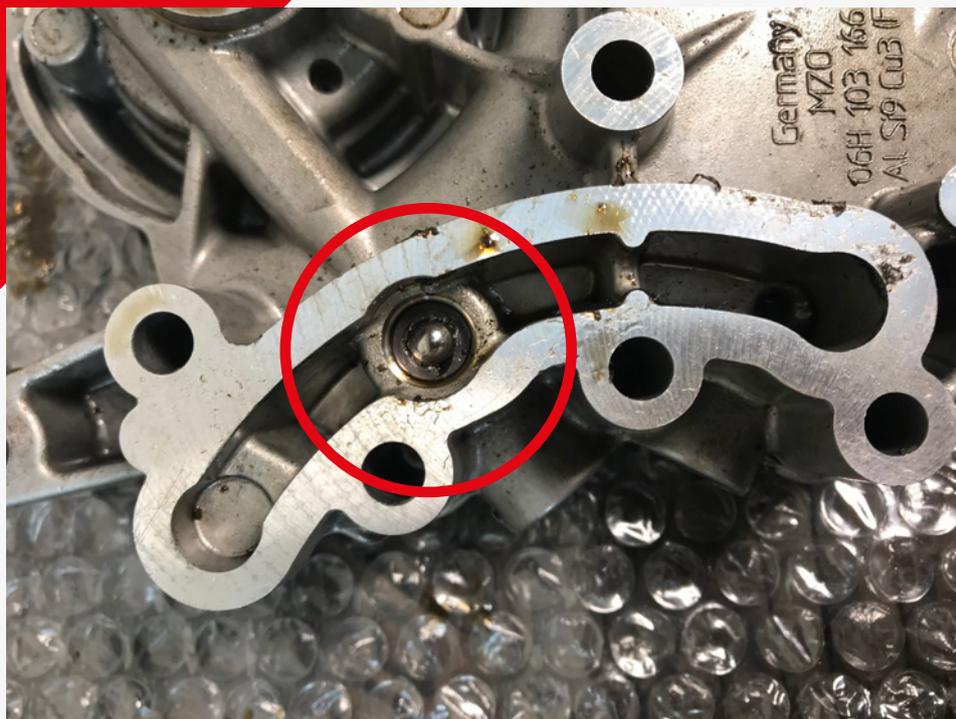
Figura 1

Alongamento da corrente. Falha da válvula anti-retorno do óleo para controlo da árvore de cames.

Ao diagnosticar os sintomas descritos acima, poderá existir mais do que uma causa. Se o motor não estiver a funcionar suavemente, se existirem um ou mais códigos de avaria, monitorize os dados de sincronismo na ECU. Não deverão exceder +/- 5 graus. Se os dados lidos apresentarem mais de 5 graus ao ralenti, ou quando o acelerador é pressionado instantaneamente ao máximo, significa que o tampão que permite o acesso à válvula anti-retorno, localizado no suporte do ajuste da árvore de cames, separou-se e alojou-se dentro da válvula do regulador da árvore de cames (Figura 1).

Se o motor não arrancar, comece por verificar o sincronismo estático do motor. Se o motor não estiver a ponto, determine a causa, por exemplo, a corrente de distribuição passou algum dente. Procure pelo tampão da válvula anti-retorno no suporte do regulador da árvore de cames. Caso tenha existido contacto entre os pistões e as válvulas, o kit de corrente de distribuição terá de ser substituído, em simultâneo com o conjunto da cabeça do motor e restantes peças danificadas.

Se o tampão estiver na posição e o motor a ponto, verifique o atuador do regulador da árvore de cames de admissão quando a danos ou se a extremidade do atuador está separada, resultando na obstrução do canal pelo qual o atuador funciona.

Substitua o kit de corrente de distribuição, o suporte do regulador da árvore de cames, a árvore de cames de admissão e o atuador do regulador.

Siga os procedimentos do fabricante do veículo durante a verificação e substituição. É recomendada a substituição do óleo do motor e filtro como parte da reparação.
