Pfeifgeräusche aus dem Turbo - stimmt das wirklich?

Fahrzeughersteller Cummins (Asphaltfräse)

Turbolader Hersteller Holset: 3789643H=131790

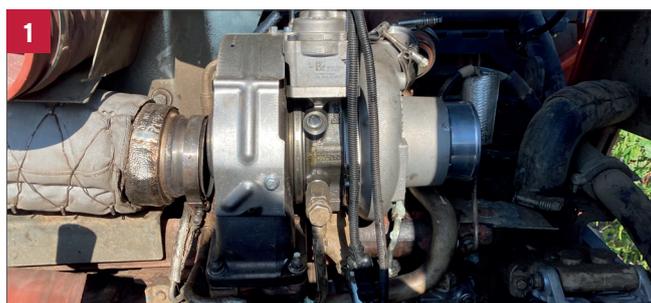
Bild 1 Der Turbo in Einbaulage, getrennt von Ansaugrohr und Kat

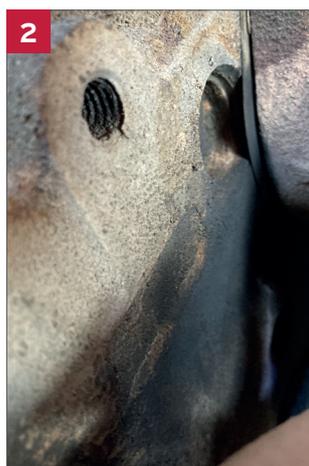
Im Nutzfahrzeug- bzw. Stationärmotorbereich haben die Abgase bei Arbeitsdrehzahl ca. 4 bar Abgasdruck. Diese stauen sich aufgrund der sich massiv verengenden Spiralform des Turbinengehäuses auf und erzeugen die kinetische Energie, welche die hohen Drehzahlen der Turbine erst ermöglichen. Der anliegende Abgasdruck in Verbindung mit nicht korrekt dichtendem Flansch erzeugt mit den verwendeten Mehrlagen Metalldichtungen diese schrillen Pfeifgeräusche.

Bild 2 Abgasübertritte zwischen Zylinderkopf und Krümmer, die Dichtung ist nach außen gewandert

- Achten Sie peinlichst genau, besonders im Bereich zwischen Zylinderkopf und Turbineneingang auf kleinste Abgasübertritte. Dazu gehört auch der AGR Kreislauf. Hier stauen sich die Abgase für den Turbinenantrieb auf.

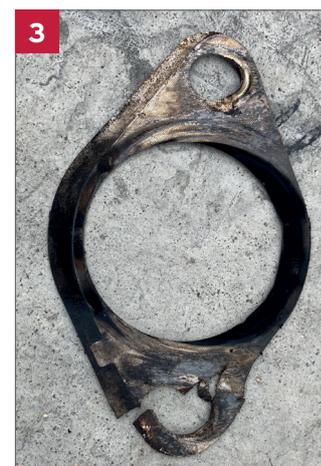
Bild 3 Die Dichtung wurde durch den Abgasdruck nach außen gepresst und ermöglichte so den Abgasübertritt

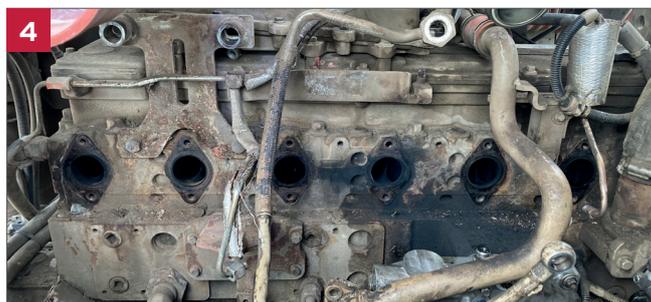
Bild 4 Ansicht des Zylinderkopfes ohne Krümmer mit den Rußspuren
