10165200

TOYOTA

c.c. 1975 (cm3) 86 (mm)

1 2C

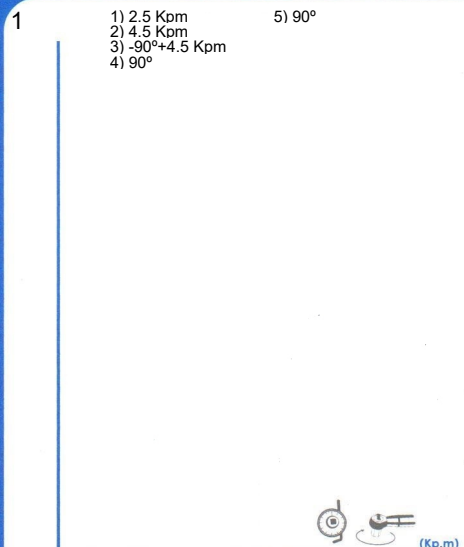
1 NO RETIGHTENING (Kp.m)

## TORQUE SEQUENCE

1 81008200 M11X1.25X123(8), M11X1.25X145(10)

LOOSEN 90° AND TIGHTEN BOLT BY BOLT RESPECTING THE SPECIFIED TORQUE AND ORDER  
AFLOJAR 90° Y APRETAR TORNILLO A TORNELLO CON EL PAR Y ORDEN ESPECIFICADOS  
LOOSEN ALL THE BOLTS  
AFLOJAR TODOS LOS TORNILLOS  
RUN THE ENGINE UNTIL TOTAL OPENING OF THE THERMOSTAT  
(LET THE ENGINE COOL DOWN FOR 4 HOURS (WITH OPEN BONNET))  
OPEN THE CAP OF THE EXPANSION TANK OF THE WATER COOLING CIRCUIT  
RODAR EL MOTOR HASTA LA APERTURA TOTAL DEL TERNOSTATO  
DEJAR ENFRIAR EL MOTOR CUATRO HORAS (CAPOT ABIERTO)  
ABRIR EL TAPÓN DEL VASO DE EXPANSIÓN DEL CIRCUITO DEL AGUA DE REFRIGERACIÓN

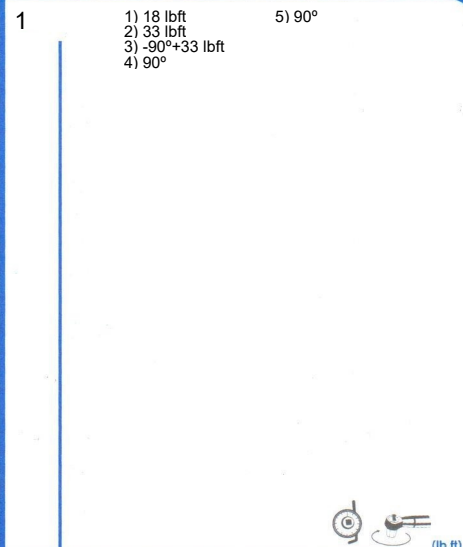
1 NO RETIGHTENING (lb.ft)
