# INFORME TÉCNICO

Mejora de diseño en junta  
de cárter 14070700 para  
motores Honda

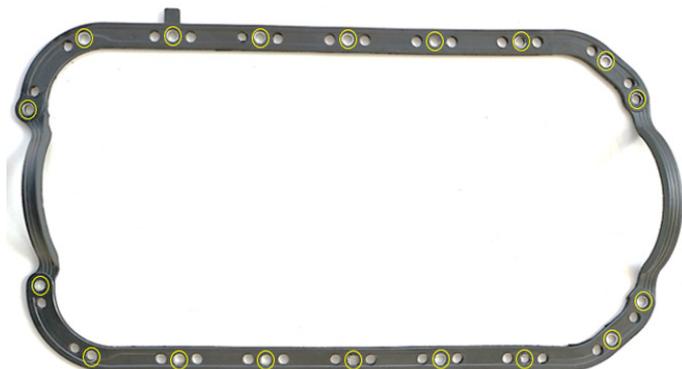
- La **primera** es la más obvia y a la vez la más cara, instalar un **cárter nuevo**.
- La **segunda** opción sería instalar nuestra **nueva junta mejorada**, que viene dotada con un refuerzo metálico en los todos los pasos de tornillo. Este limita la presión de cierre desde la propia junta y no desde el cárter, y por lo tanto evita que la junta termine por agrietarse en el procedimiento de apriete.

Esta **junta mejorada** es aplicable tanto para cárteres nuevos como para usados.

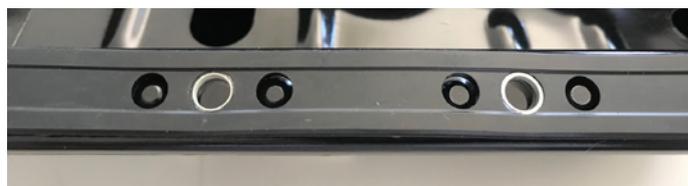
| | Cárter en buenas condiciones | Cárter en malas condiciones |
| Junta sin limitador de presión | | |
| Junta con limitador de presión | | |
| | <b>Limitador</b> | <b>Limitador</b> |

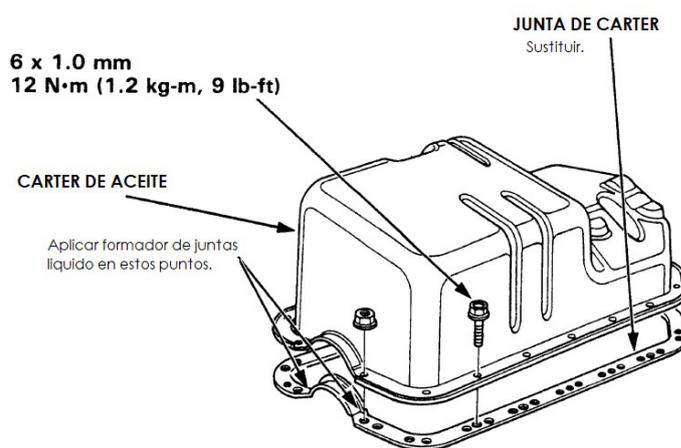
- **Limpieza:** retirar los restos de sellante y de la junta que hayan podido quedar adheridos. Prestar especial atención a los limitadores que hayan podido quedar encastrados en el cárter.
- **Sellante:** se debe aplicar una pequeña cantidad en ambos puentes tal como indica la imagen de la derecha
- **Apriete:** el apriete se debe realizar en 2 etapas para evitar la deformación del cárter y/o la rotura de la junta:

**1ª etapa:** 6 Nm | **2ª etapa:** 12 Nm
