# SWAG 10 92 6712, 30 92 6711

## Keramička pasta

### Problem

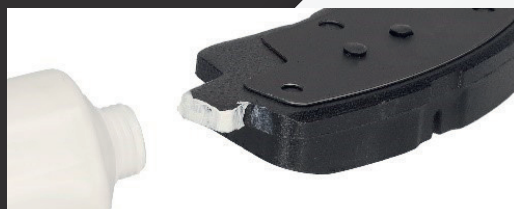
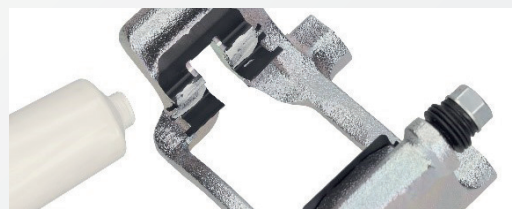
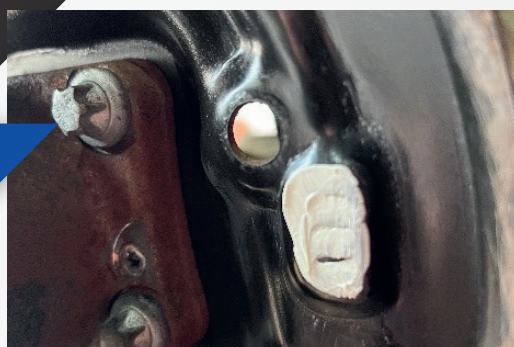
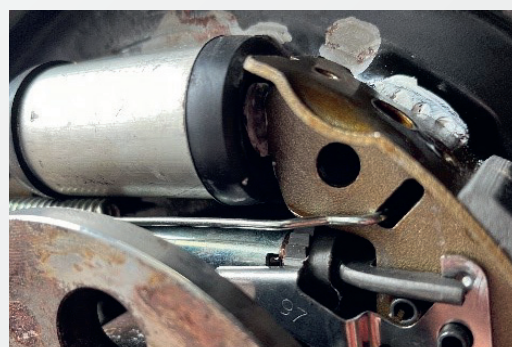
Škripa kočionih pločica i korozija metala unutar kočionih komponenti ili cilindra glava motora.

Do ovih problema može doći zbog komponenti koje rade u varijabilnim uvjetima temperature (hladne i vruće) ili efekte kisele vode i soli za puteve. 'Cvičanje kočnice' je općenito uzrokovano vibracijom između kočione pločice i diska, kočionu pločicu i klizače ili kočnicu cipele i stražnje ploče zbog korozije na okolnim komponentama. Brtve injektora, grijači i svjećice navoji postaju korodirani zbog visoke radne temperature unutar cilindra glava.

febi keramička mast/pasta za kočione pločice

- Radna temperatura od -30°C do +1400°C, mnogo više od one za konvencionalna bakrenu mast
- Bez metala i stoga pogodan za i sve aluminijske i livene kočnice, čeljusti, aluminijske glave cilindara, i bakrene brtve.
- Otporno i na toplu i hladnu vodu kao i većinu kiselina
- Savršeno pogodano za odvajanje i zaštita od korozije navoja, vijaka, igle, itd - čak i one izložene visokim temperaturama
- Koristite febi anti-temperaturnu keramičku pastu podmažite točke uporišta za kočnice i nosače čeljusti i također kako bi se osiguralo sigurno kretanje i efikasno kočenje. Izbjegavajte upotreba bakrene masti jer ovo može potencijalno uticati na ABS signale i potiče galvansku koroziju koja sprječava pomicanje kočione pločice slobodno, što rezultira bučnim radom.
- Keramička mast ne bi smjela ulaziti kontakt sa plastikom ili EPDM tokom montaža
