Passend für: verschiedene Volkswagen, SEAT und Škoda Modelle mit 1.4/1.6 MPI und TSi Motoren.

## Heizflansch für Ansaugluftvorwärmung

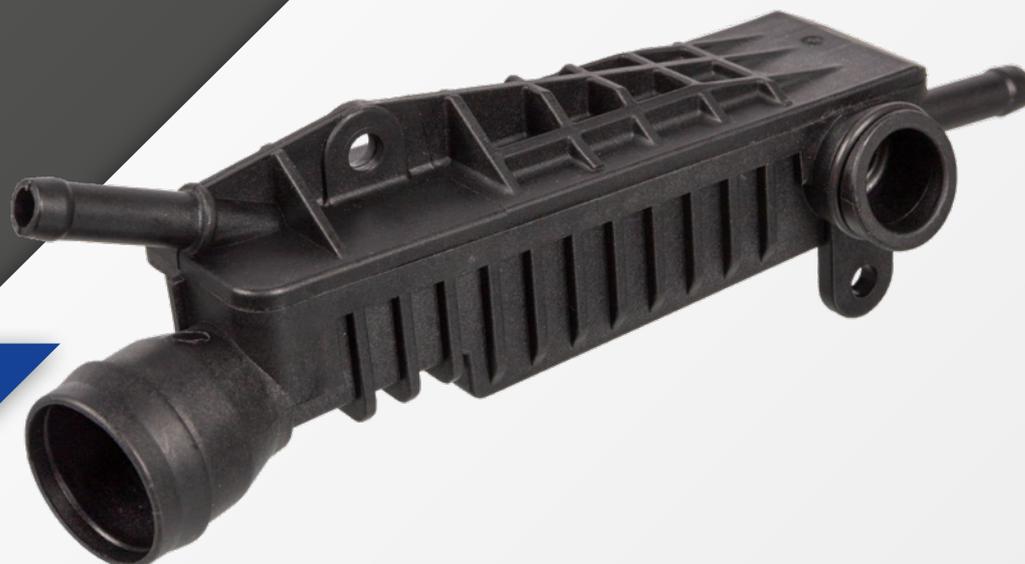
Die Warnanzeige „Niedriger Kühlmittelstand“ leuchtet, aufgrund eines niedrigen Kühlmittelstands. Bei weiterer Prüfung wird austretende Kühlflüssigkeit unten am Ansaugkrümmer festgestellt.

Dieses Teil besteht aus faserverstärktem Polyamid. Durch die großen Temperaturschwankungen, denen das Teil im Motorraum ausgesetzt ist, kann es mit der Zeit jedoch zur Ermüdung der Verbindungsstelle zwischen den beiden Flanschteilen kommen. Steht das Kühlsystem dann bei Betriebstemperatur unter Druck, tritt durch die beeinträchtigte Verbindungsstelle Kühlflüssigkeit aus.

Das Vorwärmgerät für das Kurbelgehäuse-Entlüftungsventil ist ein wesentlicher Bestandteil des Kurbelgehäuseentlüftungssystems, das die entlüfteten Abgase vorwärmt, damit sich weniger Emulsionen im Motor ablagern. Dieses Bauteil ist mit zwei Schrauben an der Unterseite des Ansaugkrümmers befestigt.

Es wird deshalb empfohlen, zuerst den Ansaugkrümmer auszubauen, um leichter an den Heizflansch zu gelangen.

Ersetzen Sie den defekten Heizflansch, sowie alle notwendigen Dichtungen und Anschlussschläuche nach Bedarf und montieren Sie anschließend den Krümmer. Füllen Sie frische Kühlflüssigkeit nach und überprüfen Sie nochmals, ob das System dicht ist.
