## SWAG 33 10 1419

Aplicações:  
vários modelos Mercedes-Benz, W204,  
W212, W172, W906, W639, W166 e outros  
modelos equipados com o motor OM651

## Flange do líquido de refrigeração com suporte do filtro de combustível

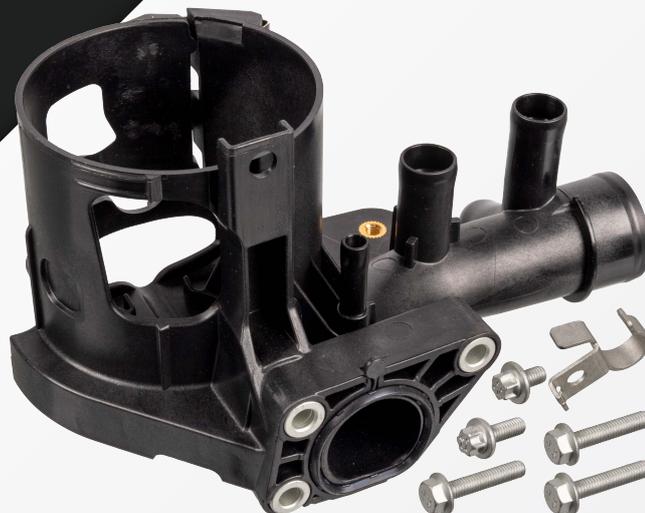
Há perdas de líquido de refrigeração na zona do coletor de admissão.

A flange de ligação que incorpora o suporte do filtro de combustível deforma-se devido à exposição contínua a ciclos de calor e vibrações quando o motor está a funcionar. Com o passar do tempo, a ligação à cabeça do motor enfraquece, levando a uma má vedação e, por sua vez, a uma fuga de líquido de refrigeração.

A nova peça SWAG 33 10 1419 foi produzida a partir de uma poliamida reforçada com fibra de vidro que possui uma ligação melhorada e reforçada à cabeça do motor e a todos os componentes de fixação necessários.

Em primeiro lugar, drenar o sistema de refrigeração e retirar o radiador da EGR para aceder ao suporte.

Se possível não abrir o sistema de combustível, porque há exemplos conhecidos de "bloqueios de ar" após uma reparação que impedem o arranque do motor. Se o filtro de combustível for removido ou substituído, execute uma ativação da bomba de baixa pressão do sistema de combustível. Para o efeito, ligar a ignição durante cerca de 5 segundos e voltar a desligá-la - repetir este procedimento de purga 5 a 6 vezes antes de tentar pôr o motor a trabalhar.

Retire o suporte antigo. Assegurar que todas as superfícies de contacto estão limpas antes de montar o novo suporte.

Volte a colocar o suporte do filtro de combustível e aperte os parafusos em sequência.

Finalmente, ateste o sistema de refrigeração com líquido novo e purgue o sistema de qualquer excesso de ar.

Nota: Nos motores com apenas dois furos roscados na cabeça do motor, fixe a nova cobertura utilizando os dois furos de fixação opostos na diagonal.
