# SWAG 33 10 2268

Aplicações:  
Audi A4, S4, RS4 (8K) Avant

## Motor do limpa-vidros traseiro

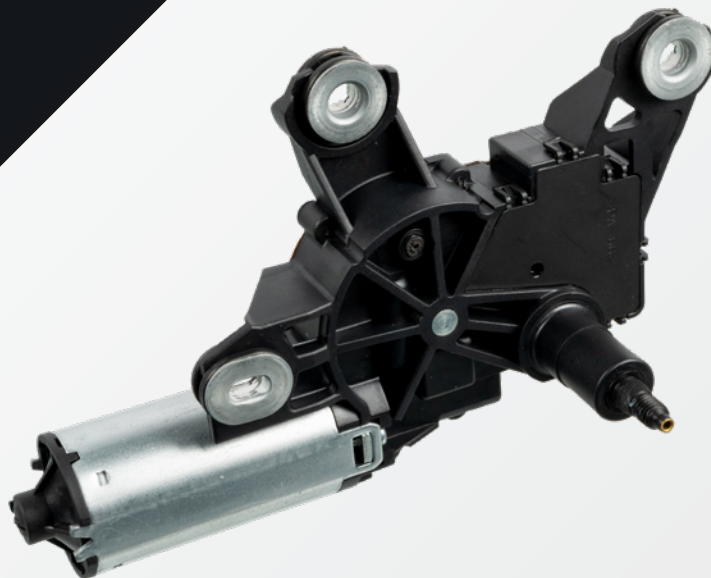
Figura 1

O limpa-vidros traseiro não estabiliza, não emite líquido de limpeza e aparecem manchas de água castanha na zona de abertura da porta traseira.

Existe uma fuga do líquido de limpeza através do motor do limpa-vidros, fazendo com que o líquido se infiltre na zona da roda sobresselente/área da bateria. Caso este problema não seja resolvido com alguma brevidade, podem surgir diversas luzes de aviso no painel de instrumentos.

Existe algum bloqueio nos canais do ejetor ou num tubo do sistema. O líquido de limpeza contamina o motor do limpa-vidros, corroendo o interior (Fig.1). O líquido de limpeza em excesso pinga através do motor para a zona da roda sobresselente, afetando a bateria e o módulo de comando da bateria podendo causar múltiplas falhas relacionadas com a tensão noutras unidades de comando.

Verificar e limpar o excesso de água da zona da roda sobresselente. Retirar a tampa do braço do limpa-vidros traseiro, limpar e verificar se o ejetor está entupido, retirar o braço do limpa-vidros traseiro e retirar o painel de guarnição interior da tampa da mala. Desligar o tubo do líquido de limpeza e testar o seu funcionamento para verificar a existência de bloqueios. Depois de se certificar de que o sistema de lavagem traseiro está a funcionar corretamente, substituir o motor do limpa-vidros traseiro e limpar quaisquer manchas de água castanha dos acabamentos e superfícies metálicas afetadas. Voltar a instalar todas as outras peças e testar o funcionamento do limpa-vidros traseiro, incluindo o líquido de limpeza.

Verifique as operações de qualquer módulo de comando que pode ter sido afetado por qualquer tipo de entrada de água e repare/substitua se for necessário.
