# SWAG 33 10 2823

Applicabile a:  
Vauxhall/Opel Corsa D, Adam

## Bocchetta di ventilazione

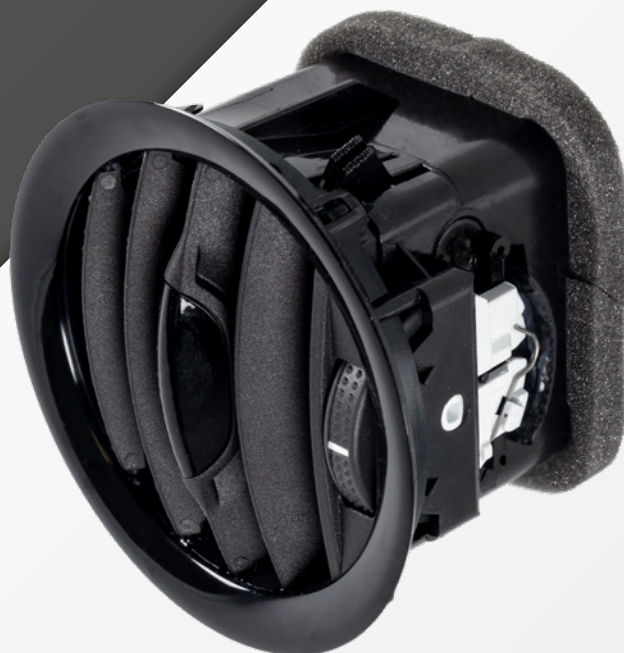
Le alette di regolazione dell'aria non rimangono in posizione.

La regolazione della direzione del flusso d'aria attraverso la bocchetta dell'aria viene regolata spostando le alette nella posizione desiderata, mentre il volume del flusso d'aria in cabina è controllato dalla rotella laterale. Nel tempo la leva di comando delle alette direzionali può usurarsi fino a staccarsi, rompersi e cadere nel condotto del riscaldatore. L'uso di un supporto per telefono cellulare accessorio, che si aggancia alla bocchetta di sfiato dell'aria, può sovraccaricare e rompere la bocchetta. Una forza eccessiva utilizzata per azionare la rotella di regolazione può anche rompere le linguette del tenditore della molla.

Rimuovere la bocchetta d'aria rotta utilizzando due cacciaviti piatti per scollegare la bocchetta stessa dal cruscotto. Lavorando con due alla volta, ci sono quattro linguette sagomate da rilasciare - situate nelle posizioni 02:00, 04:00, 08:00 e 10:00. Una volta rilasciate tutte e quattro le linguette, la bocchetta può essere rimossa. Non è necessario rimuovere l'anello di rivestimento esterno. Per montare il nuovo ricambio, allineare le quattro linguette e spingere saldamente in posizione.
