Для автомобилей:

различные модели Audi, SEAT, Skoda
и Volkswagen с двигателями TDI 1,6
и 2,0 л

Водяная помпа

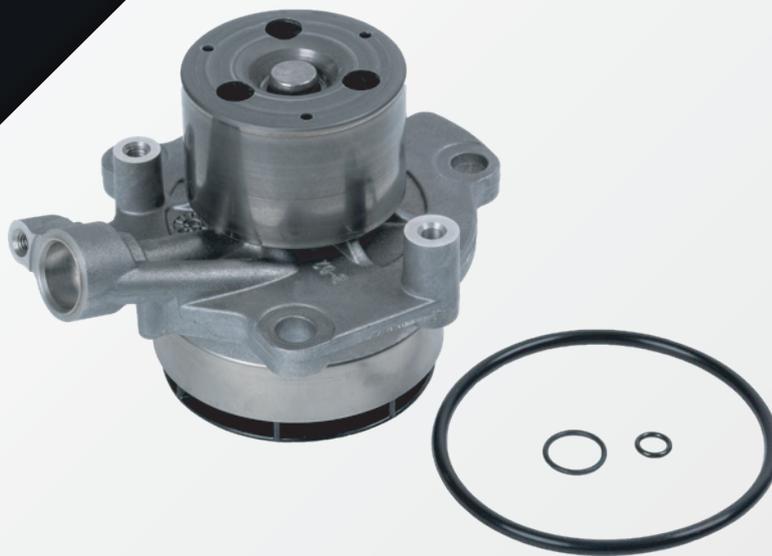
Двигатель перегревается, температура охлаждающей жидкости выше 110° С, снижается эффективность работы отопителя салона. В блоке управления двигателем могут быть зарегистрированы коды неисправности системы охлаждения.

Водяная помпа, установленная на упомянутые автомобили, оборудована исполнительным механизмом с электронным управлением, который регулирует поток охлаждающей жидкости через помпу, для повышения термоэффективности двигателя на различных режимах работы. Однако, исполнительный механизм может заклинить, а пластиковая крыльчатка может сломаться или провернуться на валу.

Дайте двигателю остыть, затем снимите крышку расширительного бачка охлаждающей жидкости. Отсоедините тонкую трубку обратки от расширительного бачка и удерживайте ее над заливной горловиной. В режиме холостого хода должна вытекать тонкая струя охлаждающей жидкости, поток должен увеличиться при увеличении частоты вращения двигателя. Если поток охлаждающей жидкости не увеличивается, это указывает на неисправность водяной помпы.

Замените водяную помпу на SWAG 33 10 8022, которая отличается наиболее усовершенствованной конструкцией исполнительного механизма; она прошла тщательные испытания, чтобы исключить возможные неисправности, которые присутствовали на оригинальной версии помпы.

Электромагнитный клапан необходимо снять с оригинальной помпы и установить на новую помпу, включая новые уплотнения из комплекта поставки.

Заправить систему охлаждения двигателя рекомендованной автопроизводителем охлаждающей жидкостью, выполнить процедуру прокачки охлаждающей жидкости с использованием надлежащего диагностического оборудования, чтобы исключить наличие воздуха в системе охлаждения.
