## SWAG 32 92 4414

Audi A2, Seat Cordoba, Ibiza IV,  
Škoda Fabia, VW Polo, Fox

Uporedni br. 6C0 407 621

## Set ležaja točka sa ležajevima i maticama za osovine

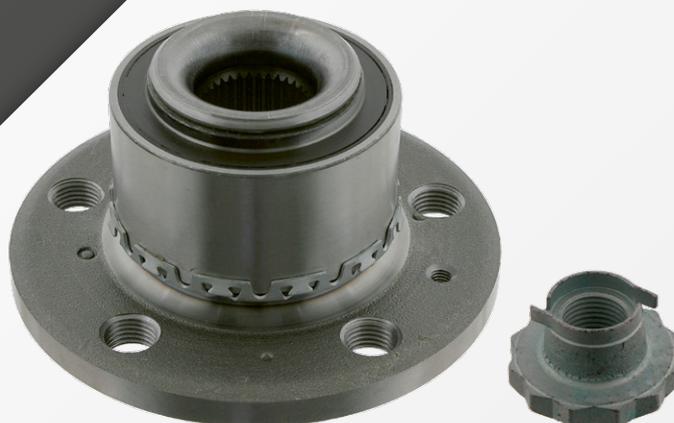
Ležaj točka uzrokuje veliku buku tokom vožnje.

Kroz oštećenu zaptivnu ploču voda ulazi u ležaj točka i nastaje rđa, videti slike (1) i (2). Zaptivna ploča (3), koja se nalazi između zgloba za istosmerni rad i glavčine je izrađena od plastike i može se pri vađenju ili zbog spoljašnjih uticaja lako oštetiti. Ako se zaptivna ploča ošteti, ona više ne naleže ispravno. Oštećenje i prljanje zaptivne ploče pospešuje ulaz vode u unutrašnjost ležaja točka. Posledice su prevremeni kvar ležaja i velika buka.

Obratite pažnju na oštećenja zaptivne ploče! SWAG preporučuje zamenu zaptivne ploče pri svakoj ugradnji ležaja točka. Važno: Zaptivna ploča se može kupiti u dve veličine (64 mm i 72 mm). Obavezno obratite pažnju na veličinu točkova u colima!

Upotreba neodgovarajućeg alata pri ugradnji može uzrokovati prevremeni kvar ležaja, kao i prijave grešaka od strane ABS-sistema. Pri ugradnji se obavezno moraju poštovati navodi o popravkama proizvođača vozila!
