SWAG 40 02 0025

odgovara za tipve vozila:
Opel Corsa B, Tigra A, Astra F 1,4 16V
i 1,6 16V kao i Vectra B 1,6 16V i 1,8 16V

Set zupčastog kaiša

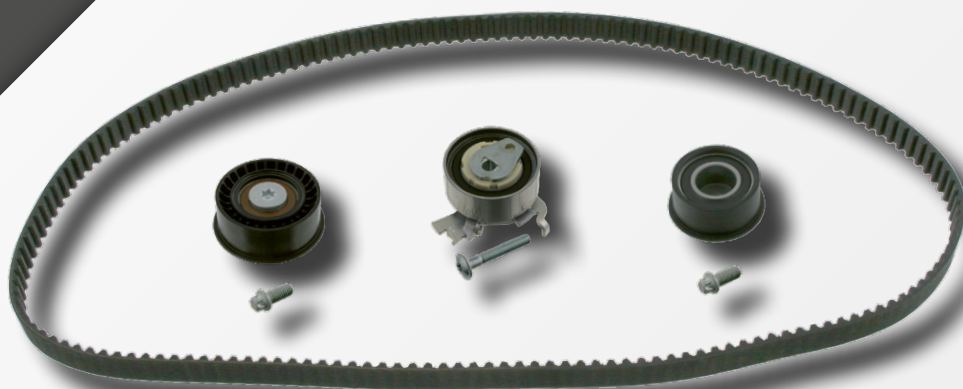
Može doći do pucanja zupčastog kaiša.

Model remenice je promenjen od strane proizvođača vozila. Kod stare verzije remenice (1) metalni deo je bio blago iznad površine naleganja kaiša, što prouzrokuje oštećenja. Posledica je da se kaiš krivi i puca. Ovo može dovesti i do velikih oštećenja motora.

SWAG preporučuje da se pre ugradnje seta zupčastog kaiša SWAG br. 40 02 0025 proveriti da li je deo remenice iznad površine naleganja kaiša i po mogućstvu da se zameni novom verzijom (2) (Opel 5614 430 plan). Zupčasti kaiš bolje naleže na novu remenicu čime se obezbeđuje duži vek trajanja. Važno je i da se nakon zamene remenice zameni i zupčanik radilice (3) (Opel 0614 546) i vijak (4) (Opel 0614 932 Torx).

Preporučuje se i zamena vodene pumpe!
