## SWAG 10 92 2688

odgovara za:  
Mercedes-Benz C-Class (W202)

## Motor brisača

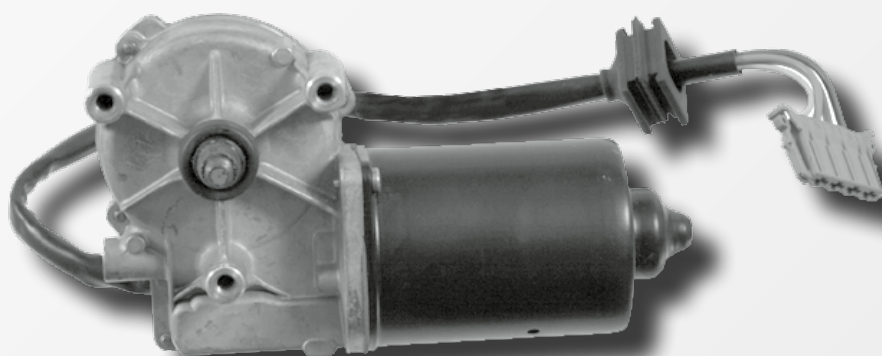
Prilikom rada motor brisača proizvodi buku, povremeno blokira ili se kvari.

Motor brisača aktivira zglobovi i mehanizam za podizanje i pokretanje ručice brisača (pogledajte sliku 1. i 2.). Usled spoljašnjih uticaja kod ovih elemenata može doći do problema i zastoja pri radu.

Zupčanik motora je napravljen od plastike i lako se može oštetiti (pogledajte sliku 3. i 4.). Ako na plastičnom zupčaniku postoji oštećenje, on se ne može pravilno i u punoj meri aktivirati. Kao posledica toga brisač ne radi ispravno, stvara se buka prilikom rada ili čak potpuno ispada iz funkcije.

SWAG preporučuje da se pre ugradnje motora brisača SWAG 10 92 2688 proveriti da li kod zglobova i mehanizma za podizanje postoje zastoji pri radu. Ovo je značajno jer bi se tako mogla sprečiti prerana pojava kvara na motoru brisača.
