## SWAG 10 92 2688

Uygun olduđu araç tipleri:  
Mercedes-Benz C-Class (W202)

## Cam Silecek Motoru

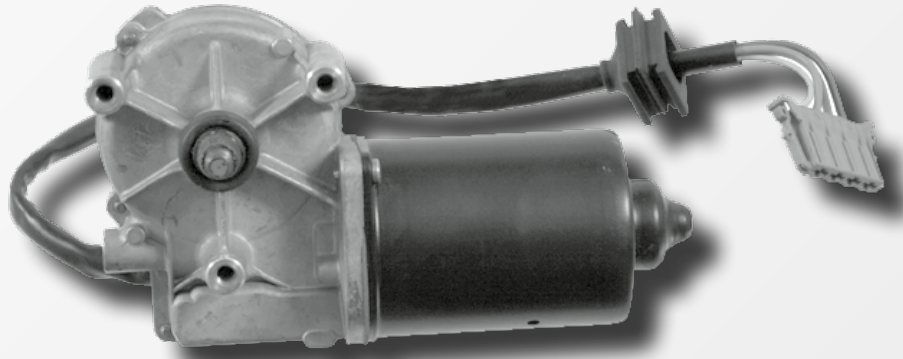
Silecek motorunun gürültülü çalışması, kesik çalışması ya da tamamen çalışmaması.

Silecek motoru, bir kaldırma mekanizması ve bağlantı kolları vasıtasıyla silecek kollarını hareket ettirir (1 ve 2 no'lu resimlere bakınız). Bu parçalar dış etkenler dolayısıyla sertleşebilir.

Silecek motorunun dişli çarkı plastikten yapılmıştır ve kolaylıkla hasarlanabilir (3 ve 4 no'lu resimlere bakınız). Eğer dişli üzerinde sorun varsa, dişli vidası, dişliyi gerektiği gibi çeviremeyecektir. Bu nedenle, silecek kolları düzgün çalışamayacak; gürültülü çalışma veya tamamen çalışmama sorunlarına neden olacaktır.

SWAG ın tavsiyesi; SWAG 10 92 2688 numaralı silecek motoru araca takılırken, bağlantı noktalarının ve kaldırma mekanizması pistonlarının rahatça çalışıyor olduğunun kontrol edilmesidir. Böylece, silecek motorunda oluşabilecek erken sorunların önüne geçilmiş olunur.
