## YWB214 Fren hidroliği test cihazı

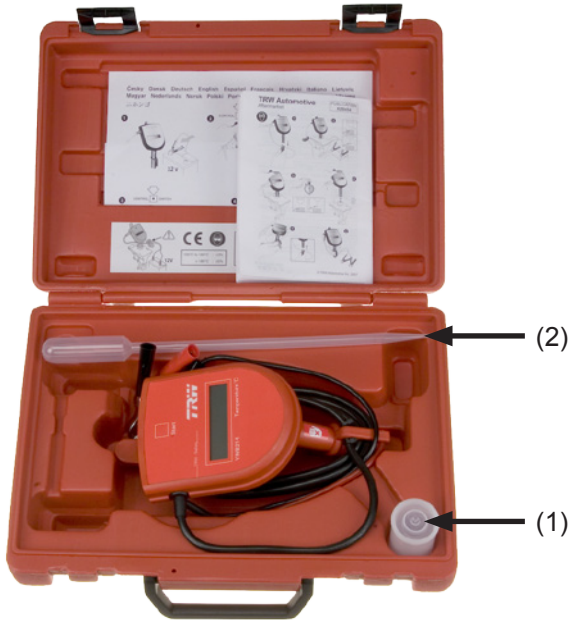
- Cihaz ile birlikte teslim edilen haznenin içine yeni fren hidroliği doldurunuz - bakınız konum (1)
- Yeni fren hidroliğinin sensörü çevrelemesi için test cihazını yukarı ve aşağıya hareket ettiriniz
- Tuşu basılı tutunuz ve değer gösterildiğinde bırakınız - değeri aklınızda tutunuz
- Soğutma evresini hızlandırmak için cihazı yukarı ve aşağıya doğru hareket ettiriniz.
- Bu durum aynı zamanda sensor etrafına taze fren hidroliğinin gelmesini de sağlamaktadır
- İşlemi kaynama noktasının artmamasına dek yineleyiniz
