**Această versiune nouă înlocuiește toate versiunile anterioare. Vă rugăm să înlocuiți versiunea SI-110520**

**Defectare turbosuflantă, cădere presiune, zgomote puternice, fum gros,  
pierderi ulei, joc mare în lagăr**

**Producător:** motoare PSA 1.6 HDI; 66kW/80kW

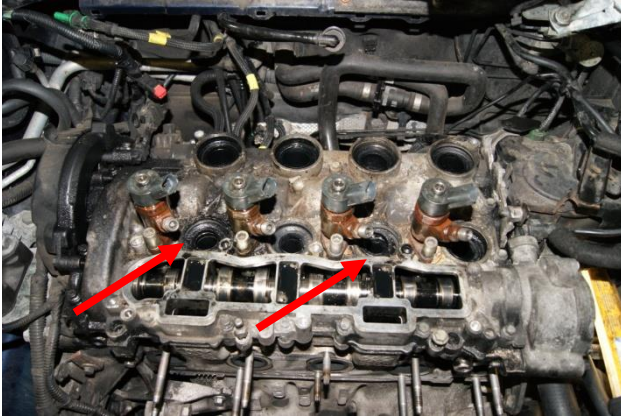
Imaginea 1: răspândirea gazului în galeria de admisie – reetanșeziți-o

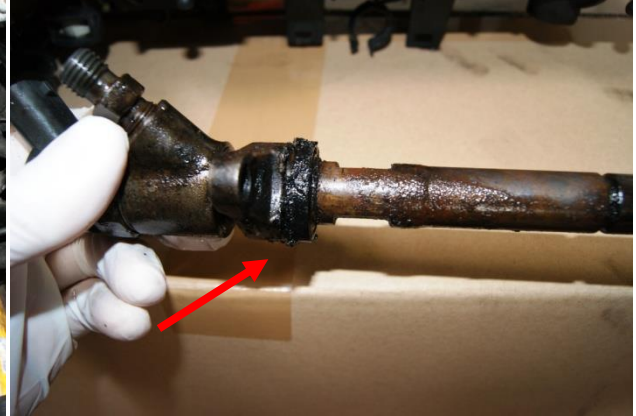
Imaginea 2: suportul de duze nu este etanș – reetanșeziți-l

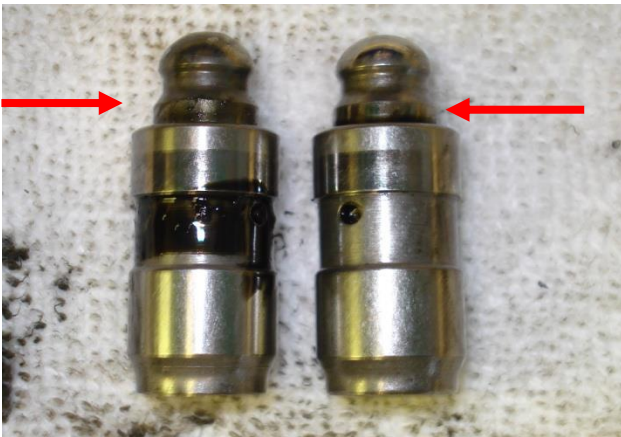
Imaginea 3: tacheți hidraulici coborâți la maxim, supapele nu etanșează – înlocuiți tacheții

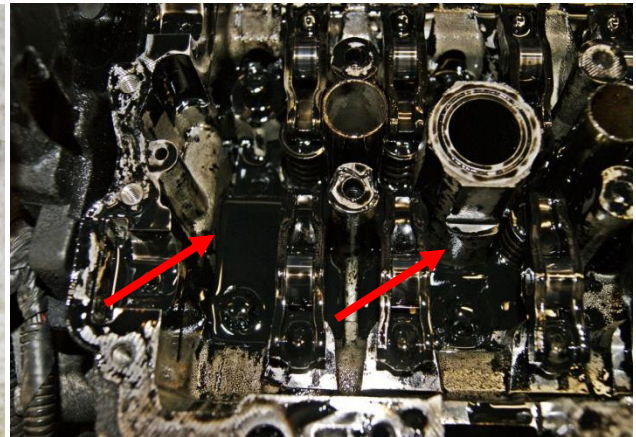
Imaginea 4: Uleiul rămâne în chiulasă și devine gelatinos – **aspirați-l!**  
Îndepărtați toate impuritățile din canalele de admisie.

- Evacuați resturile de ulei, curățați temeinic interiorul chiulasei, îndepărtați reziduurile.
  - demontați tacheții hidraulici, respectiv înlocuiți-i.
  - verificați duzele de injecție, curățați-le, înlocuiți garniturile (inelul de etanșare de la chiulasă).
  - curățați temeinic galeria de admisie, verificați dacă este funcțională, respectiv înlocuiți-o, înlocuiți inelele de etanșare.
