## SERVICE INFO – FAG 0022

# Instrucțiunile de montare FAG 201050

## Verificarea inelului de protecție din spatele butucului roții

Modele: Actros MP2 / MP3  
Atego / Atego 2 / Atego 3  
Axor 2

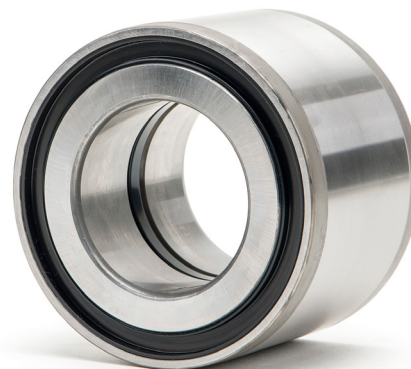
Fig 1: Rulment de roată FAG 201050

Pentru vehiculele specificate, rulmenții de roată pentru axa față sunt disponibili numai sub forma unui ansamblu complet (butuc de roată cu rulment de roată integrat) de la producătorul vehiculului.

Cu toate acestea, deoarece în majoritatea cazurilor de defectare, rulmentul de roată este de vină, doar această piesă trebuie înlocuită de fapt. Butucul de roată poate fi folosit din nou.

Schaeffler Automotive Aftermarket vă oferă așadar un kit rulment roată cu numărul de reper 201050.

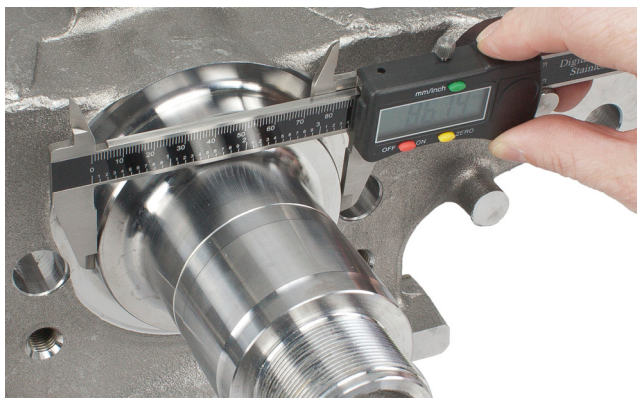
Pentru o alegere corectă a pieselor, aveți în vedere că există trei variante diferite: Pentru a identifica inelul de protecție potrivit, trebuie măsurat diametrul locașului garniturii de etanșare (Fig. 2).

Fig. 2: Pentru a determina care dintre cele trei inele de protecție se va potrivi, trebuie măsurat diametrul locașului garniturii de etanșare

Dacă se constată că, în timpul executării reparației, inelul de protecție din spatele butucului roții este defect, acesta trebuie înlocuit. Inelul poate fi comandat numai de la producătorul autovehiculului.

| Diametrul măsurat | Inelul de protecție necesar |
| 86,70 – 86,85 mm | Inelul de protecție fără marcaj colorat |
| 86,85 – 87,05 mm | Inelul de protecție cu marcaj roșu |
| 87,05 – 87,30 mm | Inelul de protecție cu marcaj alb |
