## SERVICE INFO – FAG 0022

# הנחיות הרכבה עבור FAG 201050

## בדיקה ואבחון מצבה של טבעת המגן הממוקמת מאחורי טבור הגלגל

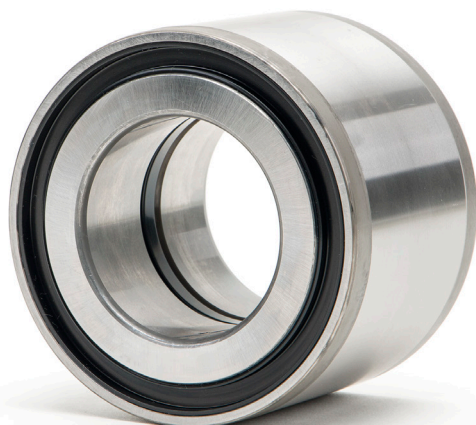
תמונה 1: מיסבי גלגל מק"ט - 201050

לרכבים המוזכרים לעיל, מיסבי הגלגל של הסרן הקדמי זמינים לרכישה כסט מושלם מאת יצרן הרכב (טבור גלגל מושלם הכולל בתוכו את מיסבי הגלגל).

אולם, מכיוון שברוב המקרים רק מיסבי הגלגל נפגמים \ נשחקים, יש צורך בהחלפת מיסבי הגלגלים בלבד באופן המעשי. בטבור הגלגל ניתן להשתמש בשנית.

אנו בשפּלר אוטומוטיב אפטרמרקט מציעים כפתרון סט מיסבי גלגל אשר המספר הקטלוגי שלה הוא: 201050.

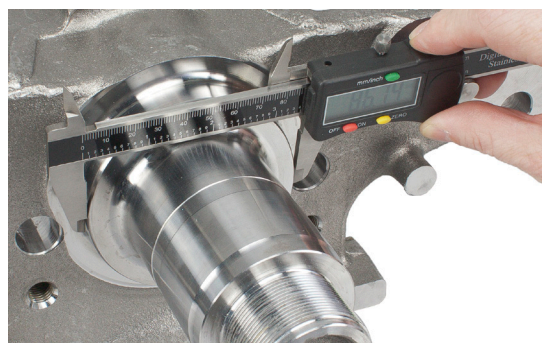
עבור בחירת החלק הנכון, שים לב כי יש שלושה סוגים שונים של טבעות מגן: על מנת לזהות את טבעת המגן המתאימה, יש לבצע מדידת קוטר לתושבת האטם (ראה תמונה 2).

| טבעת מגן נדרשת | הקוטר הנמדד |
| טבעת מגן ללא צבע סימון | 86.70 עד 86.85 מ"מ |
| טבעת מגן בעלת סימון בצבע אדום | 86.85 עד 87.05 מ"מ |
| טבעת אטימה בעלת סימון בצבע לבן | 87.05 עד 87.30 מ"מ |

תמונה 2: בכדי לזהות איזה מבין שלושת טבעות המגן מתאימה, חובה לבצע מדידה של קוטר תושבת טבעת האטימה

במידה ובמהלך התיקון, טבעת המגן אשר נמצאת מאחורי טבור הגלגל נמצאה כפגומה, חובה לדאוג להחלפתה. ניתן להשיגה כחלק נפרד רק באופן ישיר מאת יצרן הרכב.
