## SERVICE INFO – FAG 0022

# Szerelési utasítás FAG 201050

## A kerékagy mögötti védőgyűrű ellenőrzése

Gyártó: Mercedes-Benz  
Modellek: Actros MP2 / MP3  
Atego / Atego 2 / Atego 3  
Axor 2  
Cikksz.: 201050

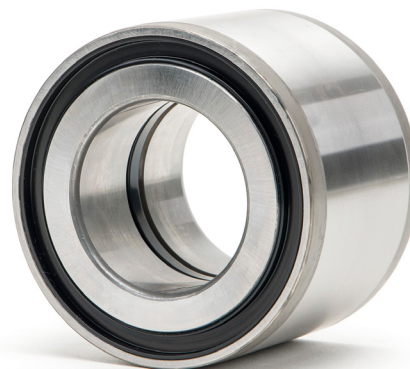
1. ábra: Kerékcsapágy FAG 201050

A felsorolt járműveknél az első tengely kerékcsapágya a jármű gyártójától csak komplett egységként kapható (kerékagy integrált kerékcsapággal).

Mivel a legtöbb meghibásodási esetben tulajdonképpen csak a kerékcsapágy sérült, akkor csak ezt kell kicserélni. A kerékagy újrafelhasználható.

Emiatt a Schaeffler Automotive Aftermarket a kerékcsapágyat a 201050 cikkszámmon kínálja.
