## SERVICE INFO – FAG 0028

# ABS sensora gredzens ir pieejams kā aksesuārs

Ražotāji: DAF  
SAF

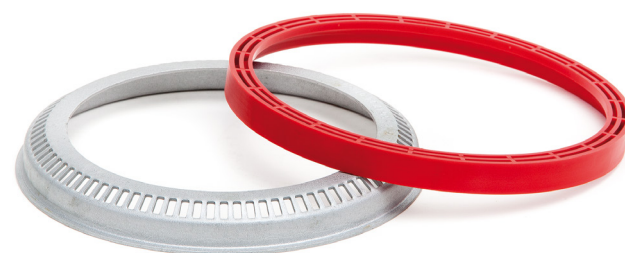
ABS sensora gredzens 434 0497 10 ar speciālu montāžas darbarīku

Mainot riteņu gultņus transportlīdzekļiem, kas aprīkoti ar ABS, nav obligāti nepieciešams mainīt arī sensoru gredzenu. Tomēr, ja ABS sensora gredzens ir bojāts, tas ir jānomaina.

Ja, tiek veikts riteņa gultņa remonts transporta līdzekļiem, kas aprīkoti ar ABS un, līdz ar to ir nepieciešams sensora gredzens, tad to var pasūtīt atsevišķi kā aksesuāru. ABS sensoru gredzeni kā aksesuāri uzskaitīti gan drukātajā, gan digitālajā katalogā.

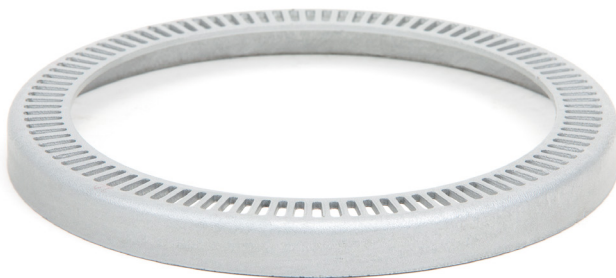
ABS sensora gredzens 434 0498 10
