SERVICE INFO – INA 0003

Verificarea rolor întinzătoare și de ghidaj

Producători: Audi, Seat, Škoda, Volkswagen

Motorizare: 1.4; 1.4 16V
1.6; 1.6 16V

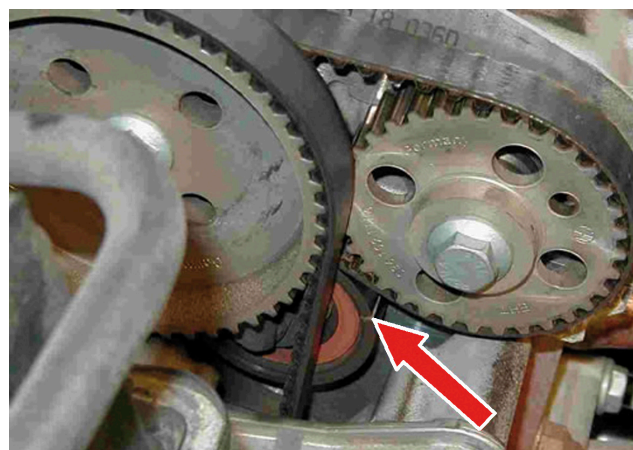
Figura 3

Rotiți motorul manual, încet, deoarece deteriorările suprafeței de contact a rolei (fig. 3, săgeată) pot fi localizate în partea inferioară unde sunt dificil de identificat. Rotiți motorul de mai multe ori pentru a fi siguri că ați verificat integral diametrul.

Înlocuiți componentele defecte în cazul în care identificați deteriorări pe suprafețele de contact ale rolor.

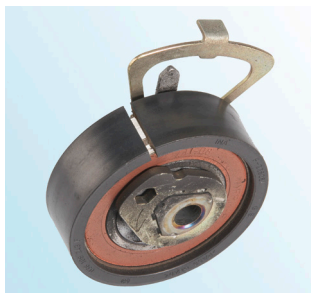
Figura 1

În cazul mai multor modele cu motoare V8 și V16 ale producătorilor menționați anterior, s-au observat semne de deteriorare pe suprafața de contact a rolei întinzătoare (fig. 1) și/sau a rolei de ghidaj pentru curelele dințate (fig. 2).

În anumite circumstanțe, deteriorarea suprafeței de contact a rolei poate avea ca rezultat deteriorarea curelei de distribuție și, ulterior, ruperea acesteia.

Recomandăm inspectarea vizuală a tuturor componentelor distribuției la fiecare 30.000 km sau, cel mult la 60.000 km.
