# Blue Print ADK87213

Pentru:  
Suzuki Grand Vitara 1998>2005

## SUZUKI GRAND VITARA - SENZOR POZIȚIE ARBORE CU CAME

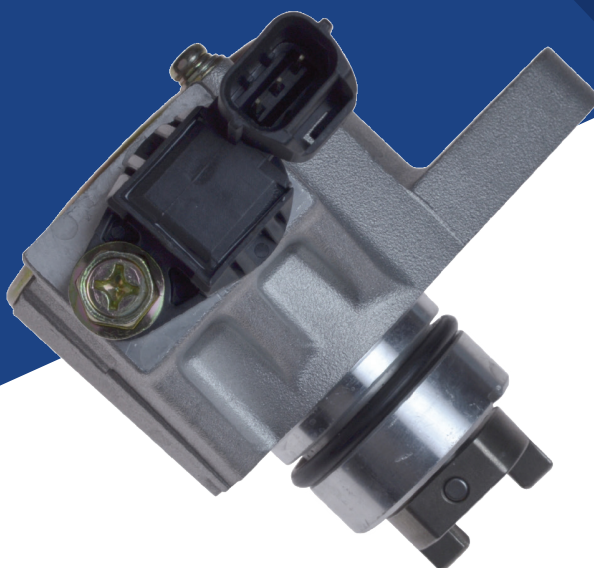
Motorul nu pornește

Nu există semnal de la senzorul de poziție care este antrenat de arborele cu came.

Notă: La prima diagnosticare a lipsei de semnal de la acest senzor asigurați-vă că arbore cu came de evacuare se rotește în timpul acționării demarorului, deoarece sunt comune defecțiunile lanțului de antrenare.

Dacă înlocuiți acest senzor de poziție de tip Hall, avansul la aprindere trebuie verificat și dacă este nevoie reglat.

Pentru a regla avansul la aprindere pentru acest vehicul, următoarea procedură trebuie urmată:

- Motorul trebuie să funcționeze la temperatura de lucru și toți consumatorii oprți, funcționare la ralanti 750 +/- 50 rpm.
- Cu motorul oprit, activați modul de blocare al avansului la aprindere folosind echipament de diagnostic adecvat.
- Reglați senzorul de poziție prin rotire pentru a obține valoarea corectă. Verificați cu ajutorul unui lămpi stroboscopice dacă valoarea obținută este de 5 +/- 1° RAC. Strângeți șuruburile de fixare.
- După verificarea poziției senzorului, ieșiți din procedura de blocare a avansului, oprți și reporniți motorul.
- Reverificați avansul la aprindere cu ajutorul lămpii stroboscopice. Acesta la ralanti trebuie să aibă valori între 14 +/- 2° RAC.
- Dacă avansul la aprindere este în afara valorilor, refaceți procedura,
