# Blue Print ADM58067

Mazda 6 I Wagon 2002 - 2008

## Kit de Reparação da Chapeleira Mazda 6 I Wagon

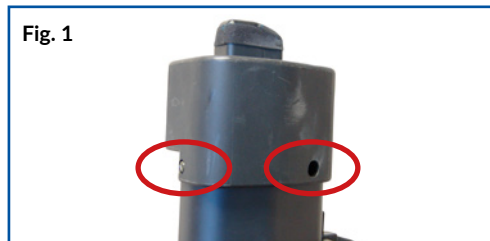
Fig. 1

- Primeiro, remova a cobertura de plástico do lado esquerdo, que está fixa por dois parafusos de cabeça philips. (Figura 1)
- Em seguida, levante a chapeleira retrátil do alojamento. Há uma cobertura em pele sintética, ligada a um tubo metálico que, por sua vez, tem uma mola espiral fixa a uma manga de plástico. Esta manga está montada numa haste metálica, que passa pelo centro. (Figura 2)
- A manga de plástico está localizada na extremidade onde sobressai

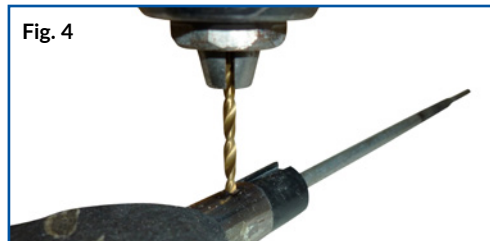
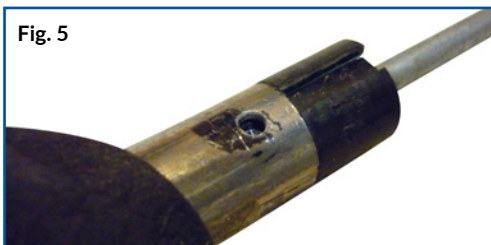
- Em seguida, tem de perfurar cuidadosamente estes dois entalhes, utilizando uma broca de 2,5>3 mm. Depois de perfurar, rode e puxe cuidadosamente a manga de plástico, para removê-la do tubo metálico. (Figuras 4 e 5)

**Nota:** Evite a tentação de remover simplesmente a manga de plástico sem perfurar os entalhes, pois pode danificar o tubo. Além disso, antes de poder instalar a nova manga, pode ser necessário limar o interior do tubo metálico, para remover quaisquer rebarbas originadas pela perfuração.

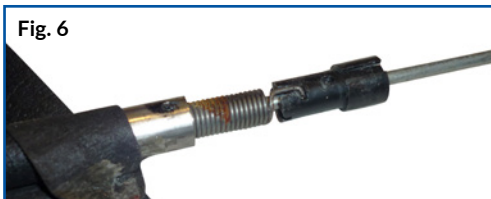
Fig. 6

- Agora, a causa do problema torna-se evidente. A parte em forma de "L" da manga de plástico, onde se encontra a mola, está gasta, partida ou rachada. A Figura 6 mostra uma chapeleira operacional, embora o desgaste seja evidente. Seria apenas uma questão de tempo até que deixasse de funcionar por completo!
- Remova totalmente o grampo de plástico do tubo, juntamente com a haste metálica e a mola. Verá que o grampo de plástico foi inserido originalmente através da outra extremidade da haste. Para remover a manga que sofreu o desgaste, tem de parti-la cuidadosamente para poder removê-la da haste (corte com um serrote/esmague num torno, etc...).

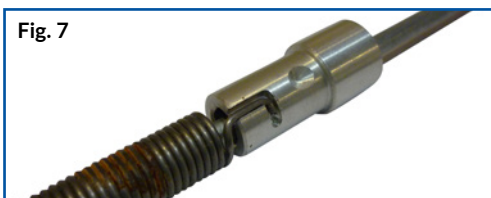
Fig. 7

- Agora, pode montar a nova manga de alumínio da Blue Print na haste e alinhar a mola com a zona em "L" da manga. (Figura 7)
- Insira a mola/haste/manga no tubo metálico. Deve sentir alguma resistência da mola, ao rodar a haste central.

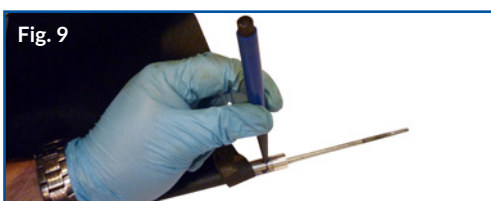
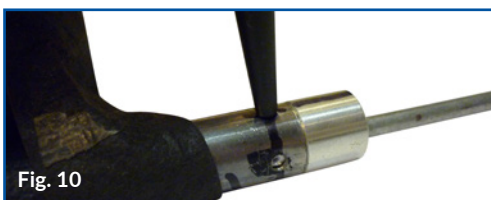
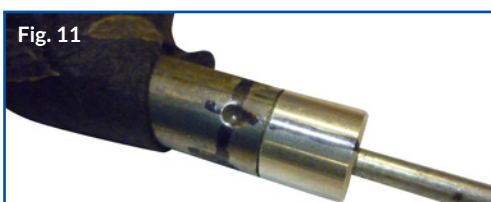
- Com a ajuda das marcas que fez, utilize um punção para fazer dois entalhes no tubo metálico, até às duas áreas côncavas na manga de alumínio, para fixá-la bem ao tubo. Verifique se a manga está bem fixa, tentando rodar com um alicate. (Figuras 9, 10 e 11)

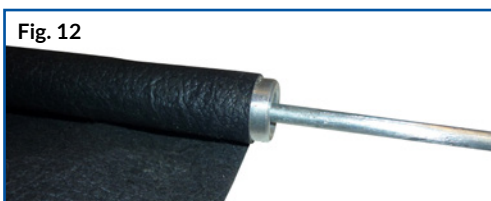
Fig. 12

- Pode agora voltar a fixar a pele sintética ao tubo metálico, utilizando uma cola adequada. Depois de aplicar a cola, coloque a cobertura em pele sintética na posição de retração. (Figura 12)

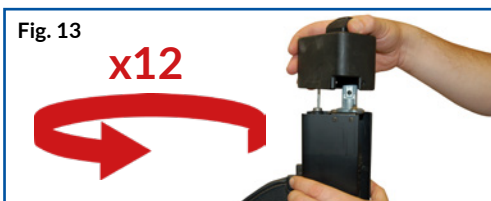
Fig. 13

- Em seguida, tem de colocar o tubo novamente no lado esquerdo do alojamento; depois, pode colocar a tampa esquerda na haste metálica. Rode a tampa, dando 12 voltas para a esquerda, antes de voltar a instalá-la devidamente e de fixá-la com os dois parafusos de fixação. Trata-se de um passo importante que dá à mola a pré-tensão necessária para retrain a chapeleira. (Figura 13)
