Blue Print ADT37025, ADT37039, ADT37063

Applicazioni:
Toyota Rav4 2.0VVTi (Modello ACA20/21 - 1AZ-FE)

TOYOTA RAV4 – IDENTIFICAZIONE POSIZIONE SONDA LAMBDA SECONDO CODICE D'ERRORE

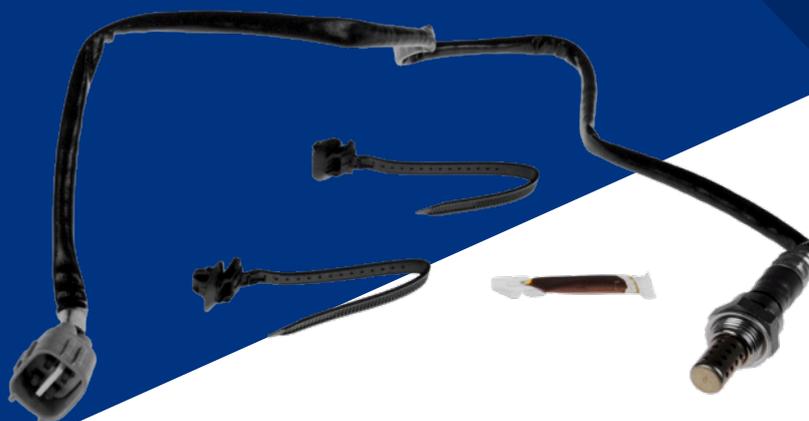
I modelli Toyota RAV4 2.0 VVTi costruiti tra Maggio 2000 e Luglio 2003 (modelli ACA20 e ACA21) sono equipaggiati con quattro sonde lambda.

Due pre-catalizzatore e due post-catalizzatore.

Questi sensori appaiono nel catalogo Blue Print lato sinistro/lato destro oppure superiori/inferiori. Nella diagnostica e nella maggior parte dei manuali di riparazione, fanno riferimento a questi sensori come Sensore 1/Sensore 2 e Bancata 1/Bancata 2

Bancata 1 = Lato sinistro

Bancata 2 = Lato destro

Sensore 1 = Superiore

Sensore 2 = Inferiore

Quindi, il codice di errore "Bancata 2 Sensore 2", si riferisce ad un problema sul circuito della sonda lambda lato destro inferiore.

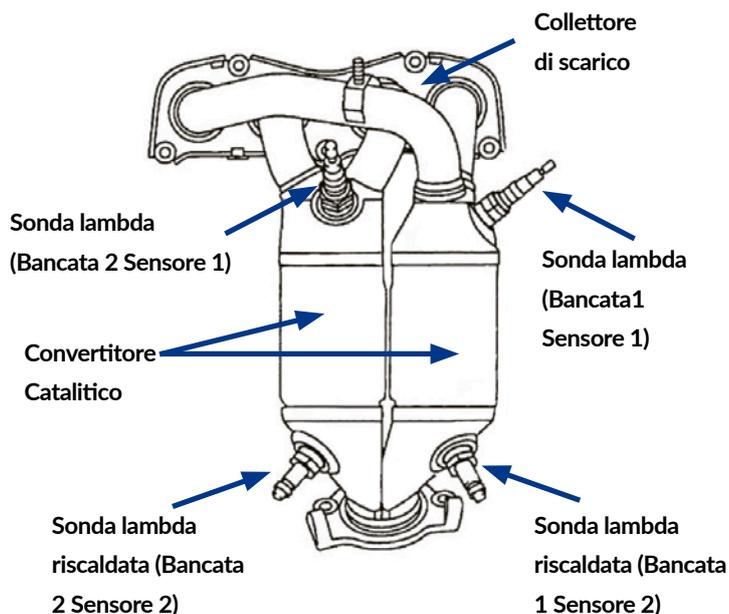
esempio P0057 - Bancata 2 Sensore 2

malfunzionamento del circuito riscaldamento

Per aiutarvi a selezionare il corretto sensore Blue Print, è necessario conoscere le seguenti informazioni:
