Toyota Echo, IST, Platz, Vitz 1, Will Cypha и Yaris 1.

## Сайлент-блок задней балки

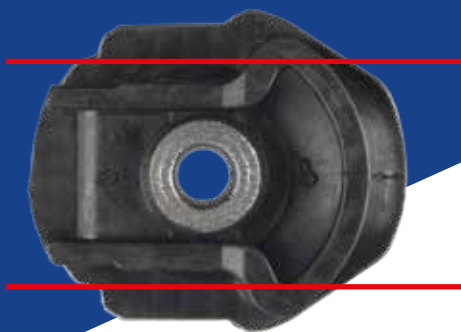
Рис.1

Перед выпрессовкой сайлент-блоков задней балки сначала необходимо отметить их положение относительно задней балки (рис. 1).

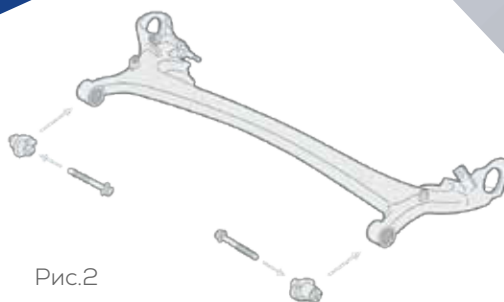
Рис.2

Очистить все сопрягаемые поверхности от коррозии и загрязнений. Ориентировать новый сайлент-блок в соответствии с нанесенной меткой и запрессовать его в заднюю балку. Повторить эти действия для другой стороны (рис. 2).
