**KIA CEE'D**

02/07 → 02/13

**4835025SM**

## POWER WINDOW LEFT

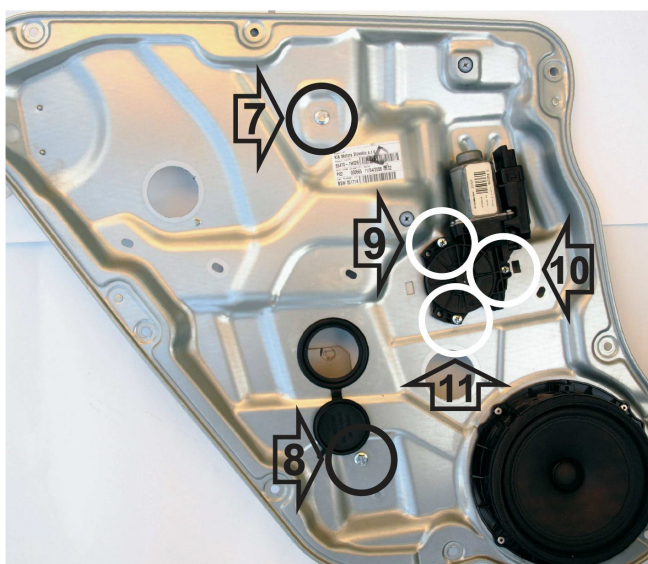
**3**

- 4) Befestigen Sie den Fensterheber in Position 7 und 8 (foto 3).
- 5) Anlegen Sie den Motor wieder und befestigen Sie ihn in Stellung 9, 10, 11 mit den Schrauben ein (foto 3).

- 1) Remove the screw from the window off in pos. 1; remove the original cable harness from the steel panel and remove the 8 screws of the steel panel (photo 1).
- 2) Remove the screws no. 2, 3 and 4 of the motor (photo 2).
- 3) Remove the original window regulator by drilling a Ø 8 mm hole in position 5 and 6 (photo 2).
- 4) Fasten the regulator in position 7 and 8 (photo 3).
- 5) Position and fasten the motor in position 9, 10 and 11 using the screws supplied (photo 3).
- 6) Put back the steel panel in the door and fasten the 8 screws as shown in photograph 5; reinstall the original wire harness.
- 7) Let the glass slide back down and fasten it in pos. 12 (photo 5).
- 8) Carry out the electrical connections, to restore the comfort function use the instruction manual of the car.
