**SI 1455**  
仅针对专业人员!  
1/1

## 梅赛德斯-奔驰 W211 可变进气歧管

### 切换杆断裂

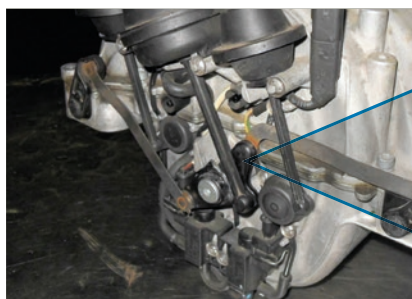
若油在此处溢出并滴到切换杆上,切换杆的塑料材料将因此变得多孔并断裂。

损坏图:切换杆断裂

- 若油溢出,则必须马上将塑料管更换为铝合金管。
- 若切换杆已经损坏,则应更换进气歧管。

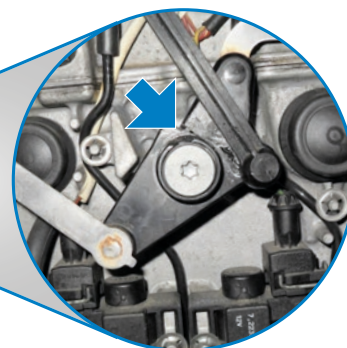
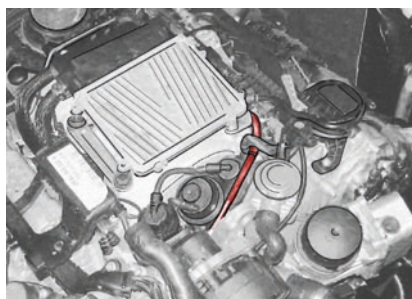
导致问题的原因不在进气歧管,而是发动机排气管道不密封。发动机排气管道从进气歧管上的切换杆上方经过。由于老化或负荷,最初安装的发动机排气管道会得不再密封。

配备发动机排气管道的 W211 发动机舱 (突出显示)

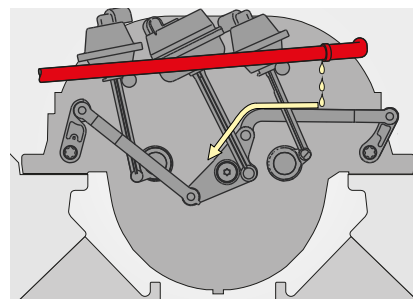
导致问题的原因: 油从发动机排气管道 (突出显示) 流出并损伤切换杆
