Pristupačna usisna grana Mercedes-Benz W211

Lom na poluzi za prebacivanje

Vozila:	Proizvod: Pristupačna usisna grana		
Mercedes-Benz	Pierburg br.	Ref. br..*	Zamena za*
C, CLC, CLK, CLS, E, ML, R, S, SL, SLK, Sprinter, Viano	7.00246.33.0	A 272 140 21 01 A 272 140 22 01 A 272 140 24 01	7.00246.26.029.0

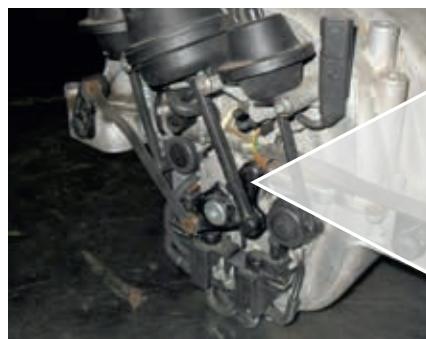
Slika oštećenja: Lom na poluzi za prebacivanje

- U slučaju da ističe ulje, plastični vod se mora odmah zameniti vodom od aluminijuma.
- U slučaju da je poluga za prebacivanje već oštećena, trebalo bi zameniti usisnu granu.

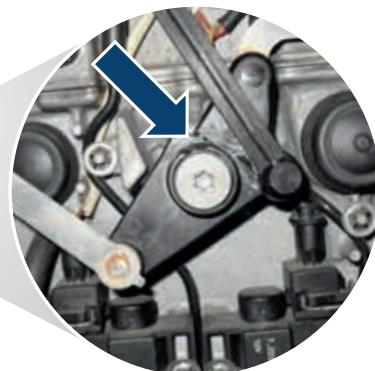
Uzrok oštećenja ne leži u usisnoj grani, već u nezaptivenosti voda oduška motora. Vod oduška motora se pruža iznad poluge za prebacivanje na usisnoj grani. Prvobitno ugrađeni vod oduška motora može usled starenja ili opterećenja da postane nezaptiven.

Motorni prostor W211 sa vodom oduška motora (istaknuto)

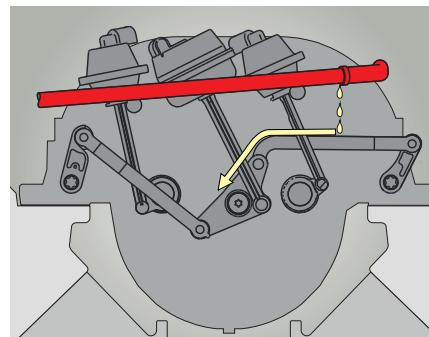
U slučaju da ovde ističe ulje i kaplje na polugu za prebacivanje, plastični materijal poluge za prebacivanje može postati porozan i polomiti se.

Uzrok oštećenja: Ulje curi iz voda oduška motora (istaknuto) i oštećuje polugu za prebacivanje
