SI 1542
Só para técnicos especializados!
1/1

SERVICE INFORMATION

VÁLVULA REGULADORA: DANOS POR CORROSÃO EM BOXER, DAILY, DUCATO, JUMPER

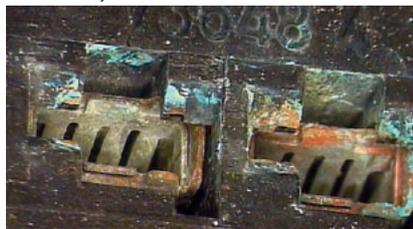
Nos veículos acima mencionados pode entrar água ou umidade através do acoplamento do cabo de conexão. A umidade pode causar danos graves no interior da válvula reguladora ou até a falha da mesma.

Acoplamento com umidade e sinais de corrosão

Verifique se no conector da válvula reguladora ou no acoplamento do cabo há sinais de corrosão ou umidade. Se for o caso, substitua a válvula reguladora e o cabo.

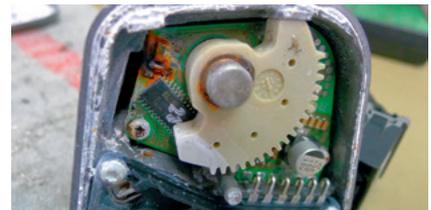
Vista para o interior de uma válvula reguladora danificada

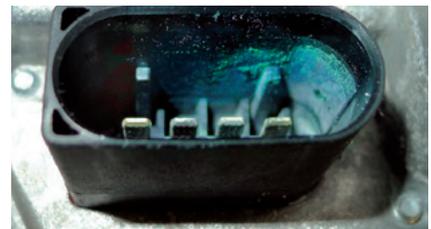
Conector com sinais de corrosão

A válvula reguladora 7523D instalada até 2009 pode ser trocada através do cabo adaptador 4.07360.49.0 pela válvula reguladora da Pierburg 7.01754.10.0. O cabo adaptador está protegido contra umidade.
