SI 2223

SERVICE INFORMATION

MONTAJE DE BOMBAS DE ACEITE – LA PRECISIÓN ES UNA OBLIGACIÓN

UN MONTAJE INADECUADO PUEDE DESTRUIR EL MOTOR

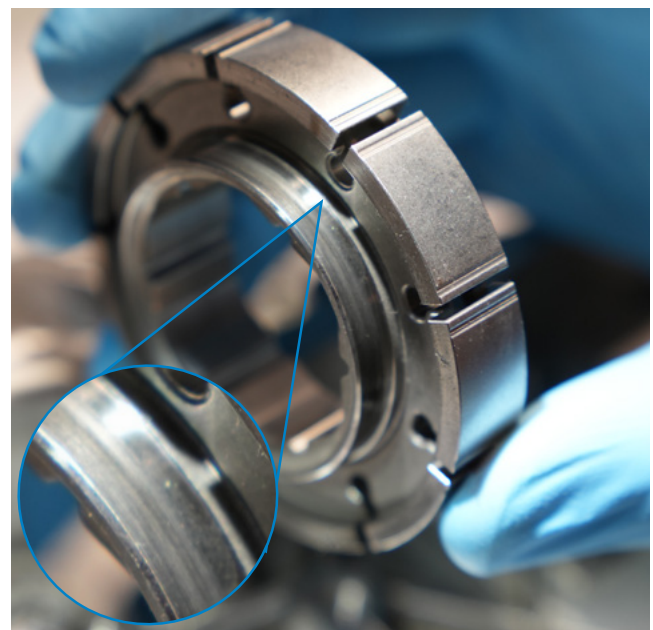
Fig. 1

En ambas figuras se pueden ver claramente marcas de roce en las bombas de aceite desmontadas. Debido a un centrado erróneo o a la ausencia de él, la bomba de aceite se leadea o funciona en seco sin aceite, lo que indica que no se ha realizado el centrado descrito en las instrucciones.

Es imprescindible tener en cuenta las instrucciones de montaje.

Para montar correctamente las bombas de aceite, en las instrucciones de montaje hay más información sobre:

- Lubricación
- Herramienta de montaje para alinear la bomba de aceite
- Orden y par de apriete de los tornillos
