**SI 2223**

# SERVICE INFORMATION

## YAĞ POMPASININ MONTAJI - HASSASİYET ZORUNLUDUR

### YANLIŞ MONTAJ MOTORA ZARAR VEREBİLİR

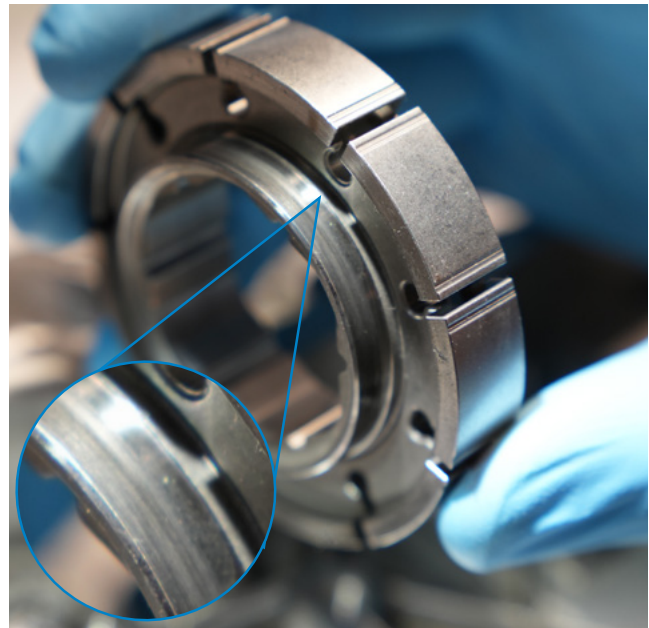
Şek. 1

Her iki şekilde de çıkarılan yağ pompalarında belirgin aşınma izleri görülmektedir. Eksik veya hatalı merkezleme nedeniyle yağ pompası eğilir veya yağsız olarak kurur. Bunlar, talimatta açıklanan merkezlemenin yapılmadığına dair açık göstergelerdir.

Montaj talimatlarına her zaman uyun.

- Yağlama
- Yağ pompasını hizalamak için montaj aleti
- Cıvatalar için sıkma sırası ve sıkma torku
