## LUK 0024 – SERVICE INFO

# Istotne informacje na temat uniknięcia wibracji pedału sprzęgła

**Silnik:** 1.9 TDI

**Nr OE:** 1K1 721 564 AP

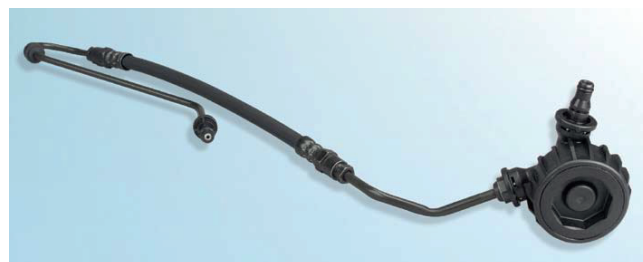
Foto 1: Przewód hydrauliczny z regulatorem częstotliwości (element antywibracyjny)

Od modeli z roku 2003, w samochodach z listy powyżej mogą występować wibracje na pedale sprzęgła podczas jego wstępnego naciśnięcia.

W przypadku skarg, jako przyczynę można podać brak lub błędnie dobrany regulator częstotliwości (element antywibracyjny), albo fakt iż oprogramowanie komputera sterującego silnikiem nie jest aktualne.

Wibracje są generowane w wyniku wahania momentu obrotowego na wale korbowym, które są przenoszone na pedał sprzęgła poprzez system hydrauliczny sprzęgła.

Regulator częstotliwości tłumi pulsacje płynu w układzie hydraulicznym, przez co zapobiega wibracjom na pedale sprzęgła.

Schaeffler Automotive Aftermarket rekomenduje z tego powodu następującą procedurę testową:

- \* sprawdzić czy oprogramowanie komputera sterującego silnikiem jest zaktualizowane
- \* sprawdzić czy zamontowany jest regulator częstotliwości

Jeśli jest to konieczne, przewód hydrauliczny z regulatorem drgań powinien być wymieniony i następnie ponownie zamontowany. Odpowiednie części zamienne są dostępne u producenta pojazdu.
