## LuK Service-Info

# Kenmerken van versnellingsbakmontage

## Defect van koppelingsplaat

Modellen: Jumper II, Ducato, Boxer

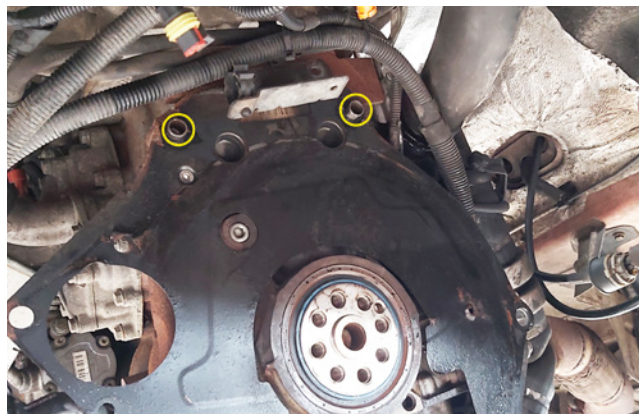
Afbeelding 1: De uitlijnpennen op het cilinderblok

motorblok bepalen, zich relatief dicht bij elkaar (afbeelding 2). Om te voorkomen dat de plaatnaaf wordt losgedraaid of de ringvormige bladveer wordt beschadigd of verplaatst na het vervangen van een koppeling, is het belangrijk dat de speciale procedure voor het monteren van de versnellingsbak op de motor wordt gevolgd. Nadat de versnellingsbak is gemonteerd en het centrale bedieningsmechanisme is ontluicht, bestaan de volgende stappen uit het losdraaien en opnieuw vastdraaien van de boten van de koppelingsklok terwijl het gaspedaal wordt ingetrapt. Deze handeling wordt uitvoerig beschreven in de instructies van de fabrikant. Bovendien moeten nieuwe centreerpennen worden gebruikt en mogen deze niet worden vervormd of samengedrukt. De groeven voor de uitlijnpennen moeten zich verticaal aan de onderkant bevinden om vochtvorming te voorkomen. Alleen als de montage op deze wijze wordt uitgevoerd, worden parallelle en hoekuitlijning van de units en langdurige werking van de vervangende onderdelen gegarandeerd. Voordat de koppeling wordt vervangen is het ook belangrijk om extra aandacht te besteden aan de staat van de spiebanen van de ingaande as van de versnellingsbak. Overmatige slijtage hiervan (afbeelding 3) kan leiden tot:
