LuK INFO TECHNIQUE

La fourchette de débrayage ne s'adapte pas à la butée

Problèmes d'assemblage dans les versions avec profil de came plat

Modèles : Stralis I, II
Euro Trakker I, II

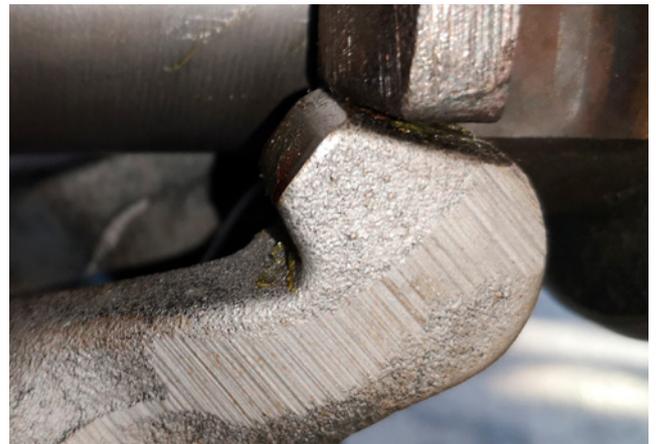
Image 1 : Fourchette de débrayage avec profil de came plat

Dans certains cas, la butée ne peut pas être montée ou est très difficile à monter dans les kits de réparation LuK RepSet spécifiés ci-dessus. La cause de cette plainte est que la fourchette de débrayage a un profil de came qui n'est pas adapté à ces kits de réparation RepSet.

Les problèmes de montage se produisent principalement avec les fourchettes de débrayage tierces dotées d'un profil de came plat (image 1).

Pour garantir un processus de réparation sans problème, il est conseillé d'utiliser une fourchette de débrayage d'origine du constructeur du véhicule. Elle est fournie avec des cames arrondies (image 2) et peut être assemblée facilement.

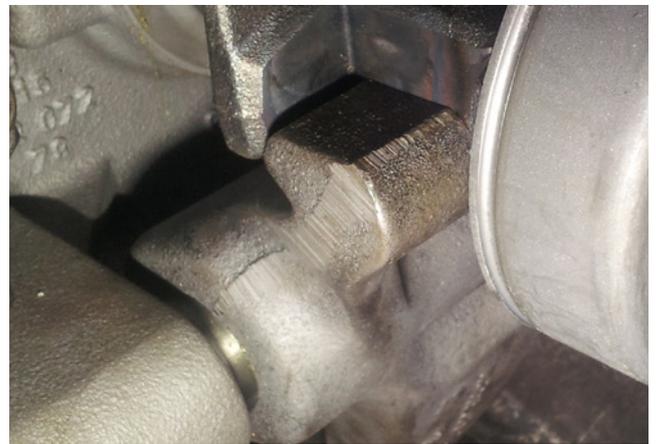
Image 2 : Fourchette de débrayage avec profil de came arrondi
