## LuK INFORMAZIONE TECNICA

### La forcella di disinnesto non si adatta al cuscinetto di disinnesto Problemi di assemblaggio nelle versioni con profilo a camme piatte

Costruttore: Iveco

Modelli: Stralis I, II  
Euro Trakker I, II

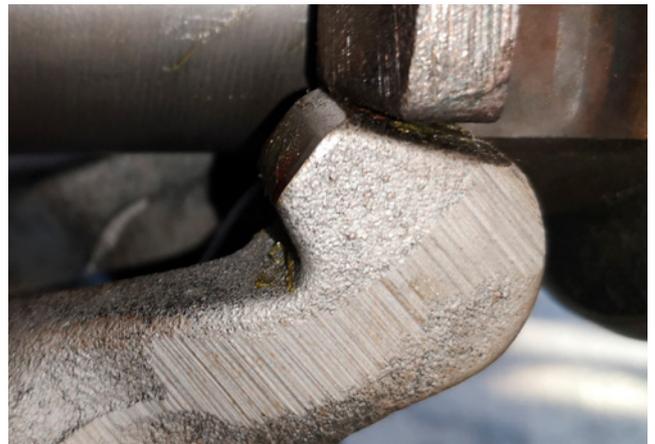
Figura 1: forcella di disinnesto con profilo a camme piatte

In alcuni casi, il cuscinetto di disinnesto non può essere montato, o è molto difficile da montare, nei LuK RepSet sopra specificati. La causa di questo reclamo è la forcella di disinnesto, che presenta un profilo a camme non adatto a questi RepSet.

I problemi di assemblaggio si verificano soprattutto con le forcelle di disinnesto aftermarket dotate di un profilo a camme piatte (figura 1).

Per garantire un processo di riparazione fluido, si consiglia di utilizzare una forcella di disinnesto originale del costruttore del veicolo. Essa è dotata di camme arrotondate (Figura 2) e può essere montata facilmente.
