## LuK Service-Info

# Ontkoppelingsvork past niet op het ontkoppelingslager

## Montageproblemen bij uitvoeringen met vlak nokkenprofiel

Fabrikant: Iveco

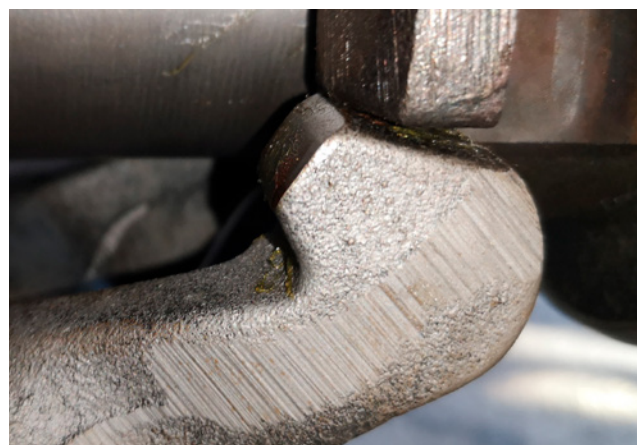
Afbeelding 1: Ontkoppelingsvork met vlak nokkenprofiel

In sommige gevallen kan het ontkoppelingslager niet of moeilijk worden gemonteerd in de hierboven gespecificeerde LuK RepSets. De oorzaak van deze klacht is dat de ontkoppelingsvork een nokkenprofiel heeft dat niet geschikt is voor deze RepSets.

Montageproblemen treden hoofdzakelijk op bij accessoire-ontkoppelingsvorken die zijn voorzien van een vlak nokkenprofiel (afbeelding 1).

Voor een soepele reparatieprocedure is het raadzaam een originele ontkoppelingsvork van de voertuigfabrikant te gebruiken. Deze wordt geleverd met afgeronde nokken (afbeelding 2) en kan eenvoudig worden gemonteerd.

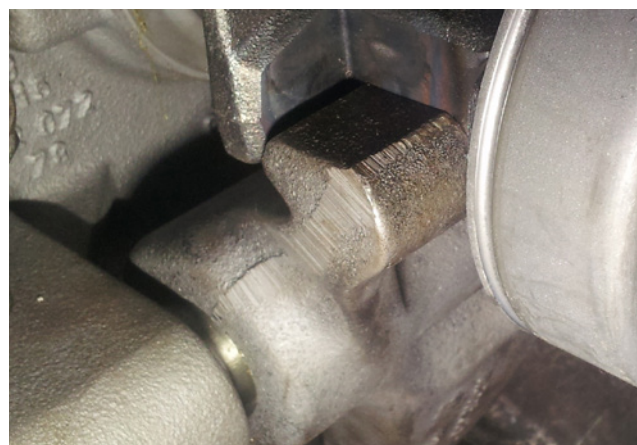
Afbeelding 2: Ontkoppelingsvork met afgerond nokkenprofiel
