## LuK INFORMAÇÃO DE SERVIÇO

### A forquilha de desengate não pode ser montada no rolamento de desengate

#### Problemas de montagem em versões com perfil de excêntrico plano

Fabricante: Iveco

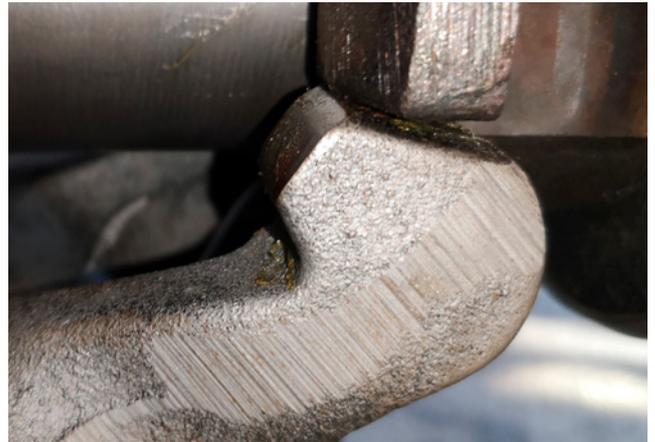
Em alguns casos, o rolamento de desengate não pode ser montado, ou é muito difícil de montar, nos LuK RepSet acima especificados. A causa desta anomalia é a forquilha de desengate com um perfil de excêntrico inadequado para estes RepSet.

Os problemas de montagem ocorrem principalmente com forquilhas de desengate auxiliares que incluem um perfil de excêntrico plano (Figura 1).

Figura 1: Forquilha de desengate com perfil de excêntrico plano

Para garantir um processo de reparação sem problemas, recomenda-se a utilização de uma forquilha de desengate original do fabricante do veículo. Esta é fornecida com excêntricos arredondados (Figura 2) e pode ser montada facilmente.

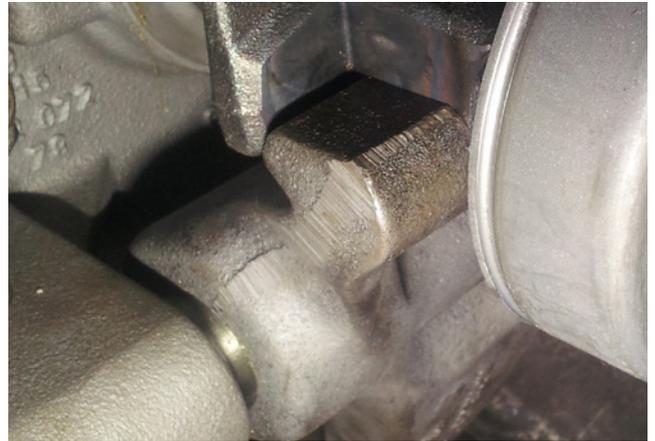
Figura 1: Forquilha de desengate com perfil de excêntrico plano
