## SERVICE INFO – LuK 0062

# Demontarea ambreiajelor de tip tras

## Sculele speciale necesare

Producători: Citroën  
Fiat  
Peugeot

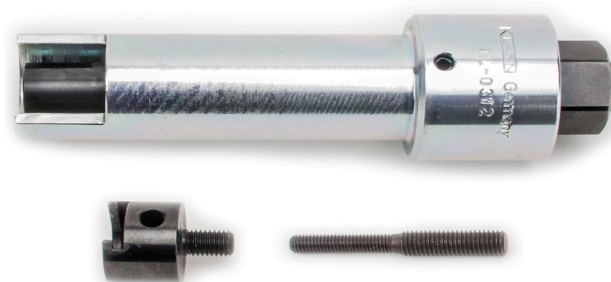
Figura 1: Dispozitivul special Klann KL-1600-10 permite demontarea fără probleme.

Producătorii enumerați mai sus echipează unele modele cu ambreiaje de tip tras. Spre deosebire de un ambreiaj tradițional, la acest sistem rulmentul de debreiere este blocat pe placa de presiune și fixat pe furca de debreiere. Din această cauză cutia de viteze nu poate fi demontată în mod obișnuit. Aceasta poate fi separată de motor numai după ce axul de pivotare al furcii de debreiere a fost demontat.

În cele mai multe cazuri, axul de pivotare este foarte bine fixat în carcasa cutiei de viteze și nu poate fi desfăcut cu sculele standard. Acesta este motivul pentru care Schaeffler Automotive Aftermarket recomandă utilizarea unui extractor adecvat (de ex. Klann KL-1600-1610).

Separarea cutiei de viteze de motor fără a demonta mai întâi axul de pivotare poate duce la deteriorarea rulmentului de debreiere și a ambreiajului!
