## LuK INFORMACIÓN DE SERVICIO

# Desembrague central 510 0180 10

Posible avería debido a la presencia de partículas de suciedad en el fluido hidráulico

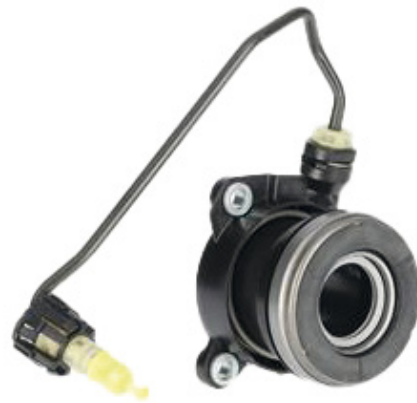
Figura 1: Desembrague central 510 0180 10

Tras sustituir el desembrague central, se debe purgar el sistema hidráulico del embrague. En determinados casos, en función del estado de conservación del fluido hidráulico, la presencia de partículas de suciedad puede afectar al funcionamiento del adaptador del dispositivo de purga. Estas obstruyen los orificios del diafragma interior y generan una especie de efecto de válvula. Por ello, el fluido hidráulico solo puede circular en dirección al desembrague central y dejará de poder retroceder o lo hará solo en parte. Tras accionar unas pocas veces el embrague, el desembrague central reventará.

Para evitar por completo esta causa de avería, se recomienda, al sustituir el desembrague central, sustituir también el adaptador del dispositivo de purga.
