LuK INFORMAZIONE TECNICA

Attuatore concentrico 510 0180 10

Particelle di sporco nel liquido idraulico possono causare guasti

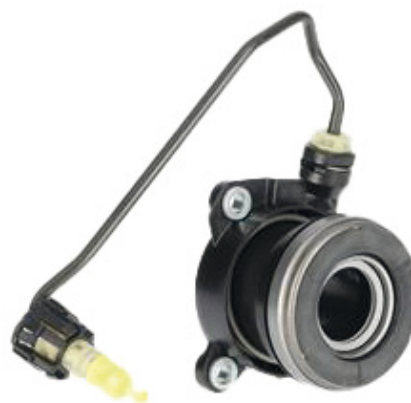
Figura 1: attuatore concentrico 510 0180 10

Dopo la sostituzione dell'attuatore concentrico, è necessario eseguire lo spurgo dell'impianto idraulico della frizione. In alcuni casi, a seconda dello stato di conservazione del liquido idraulico, particelle di sporco possono compromettere il funzionamento dell'adattatore con lo spurgo integrato. Esse hanno effetti negativi sui fori di passaggio, il che causa una sorta di ostruzione. A causa di ciò, il liquido idraulico può fluire solo nella direzione dell'attuatore concentrico e non può più tornare indietro, oppure può farlo solo parzialmente. Già dopo pochi azionamenti della frizione, questo porta alla rottura dell'attuatore concentrico.

Per escludere completamente la causa di questo possibile guasto, quando si sostituisce l'attuatore concentrico si consiglia di sostituire anche l'adattatore con lo spurgo integrato.

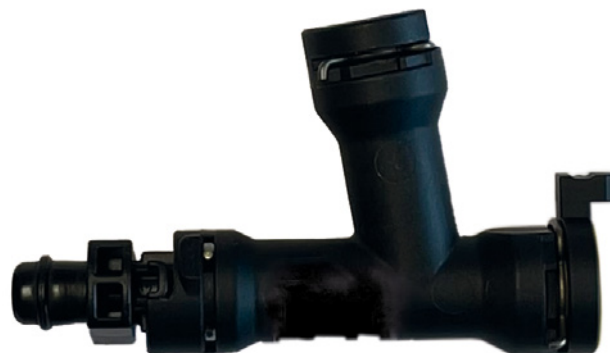
Figura 2: adattatore con spurgo 418 0455 10
