**Technical information 2009049**

## TECHNICAL DATA SHEET 2009049

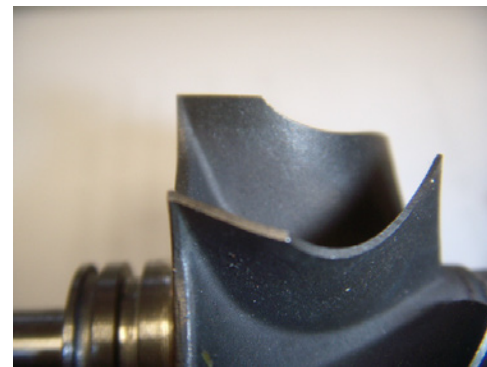
Undamaged exhaust turbine

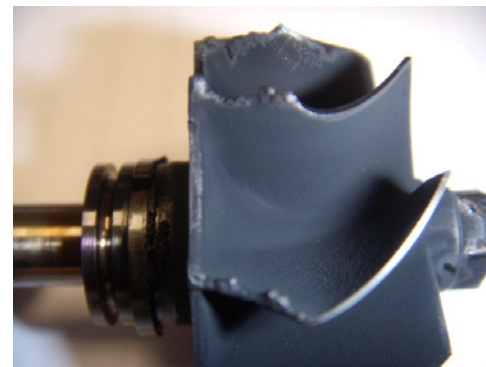
Pay particular attention when mounting this turbo on the engine, given the fact that we have noticed that most of the cores returned by customers have break-ages at the exhaust turbine. This is all caused by the impact of large carbon particles which either become detached from the inlet manifold or the cylinder head air inlet pipes. These particles then enter the combustion chamber and subsequently get into the turbocharger, together with the exhaust gases.

Damaged exhaust turbine

It is essential to properly clean all parts and, if possible, the engine should be started up before the turbocharger is actually mounted in order to ensure that it is free from any potential remains from the cleaning process, which could damage the engine.

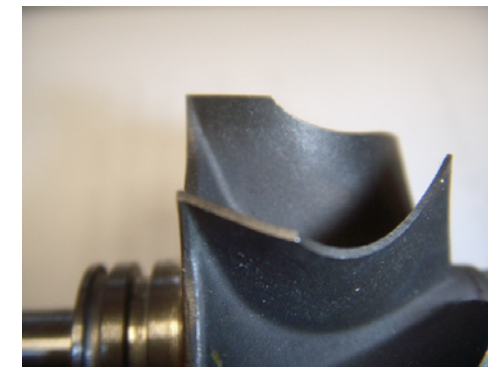
Unbeschädigte Abgasturbine

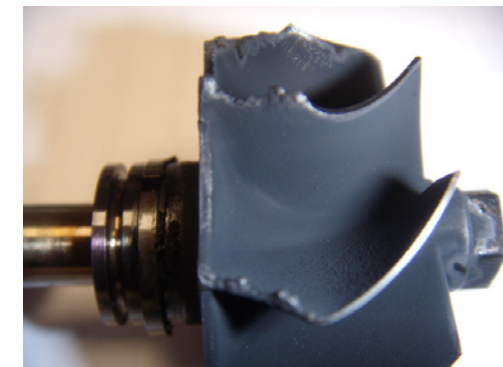
Gehen Sie bitte bei der Montage dieses Turbos in den Motor mit besonderer Vorsicht vor, da wir festgestellt haben, dass die meisten der uns von Kunden zugeschickten Altteile Bruchstellen an der Abgasturbine aufweisen. Diese werden durch die Aufschlagkraft großer Kohlestaubpartikel verursacht, die sich entweder vom Ansaugkrümmer oder von den Kanälen für die Ansaugluft im Zylinderkopf lösen und in die Brennkammer eindringen, von wo aus sie dann zusammen mit den Abgasen in Richtung Turbolader austreten.

Beschädigte Abgasturbine

Es ist sehr wichtig, alle Elemente gut zu reinigen und, sofern dies möglich ist, den Motor zu starten, ohne das der Turbolader montiert ist. Auf diese Weise kann sichergestellt werden, dass eventuelle Rückstände der zuvor ausgeführten Reinigung den montierten Turbolader nicht beschädigen.

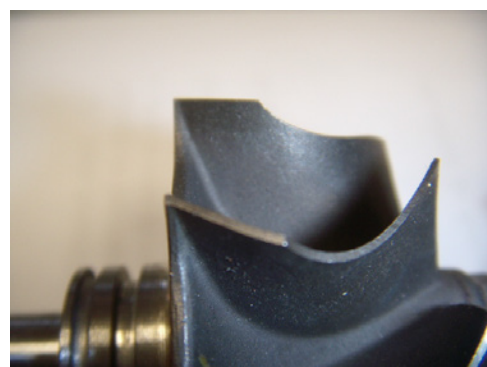
Ubeskadiget udstødningsturbine

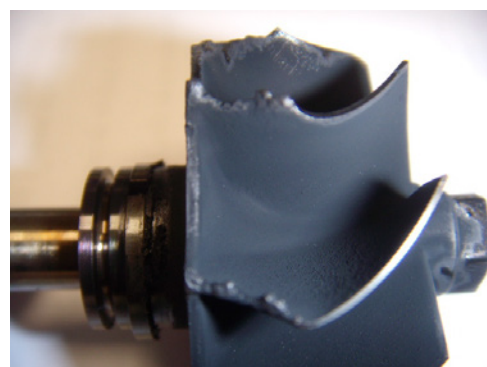
Vær særlig opmærksom, når du monterer denne turbo på motoren, da vi har bemærket, at de fleste af de cores, som kunderne returnerer, har brud ved udstødningsturbinen. Dette skyldes alt sammen påvirkningen fra store kulpartikler, som enten løsner sig fra indsugningsmanifolden eller luftindtagsrørene i cylinderhovedet. Disse partikler trænger derefter ind i forbrændingskammeret og kommer efterfølgende ind i turboladeren sammen med udstødningsgasserne.

Beskadiget udstødningsturbine

Det er vigtigt at rengøre alle dele korrekt, og hvis det er muligt, bør motoren startes, før turboladeren monteres, for at sikre, at den er fri for eventuelle rester fra rengøringsprocessen, som kan beskadige motoren.

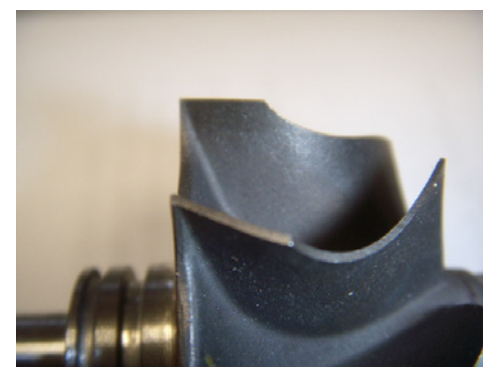
Turbine d'échappement en bon état

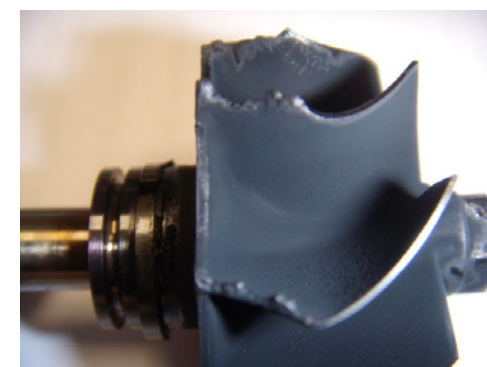
Soyez particulièrement soigneux lors du montage de ce turbo sur le moteur, car nous constatons que la plupart des turbos qui nous sont retournés par les clients présentent des turbines d'échappement cassées. Un problème causé par l'impact de grandes particules de suie, qui se détachent des parois du collecteur d'admission ou des tuyaux d'admission d'air de la tête de cylindre, qui pénètrent ainsi dans la chambre de combustion et sont ensuite acheminées vers le turbocompresseur avec les gaz d'échappement.

Turbine d'échappement endommagée

Il est obligatoire de procéder à un nettoyage soigné de tous les éléments et, si possible, de faire démarrer le moteur sans le compresseur, afin de s'assurer de l'absence totale de trace du nettoyage, qui risque d'endommager le turbocompresseur une fois monté.

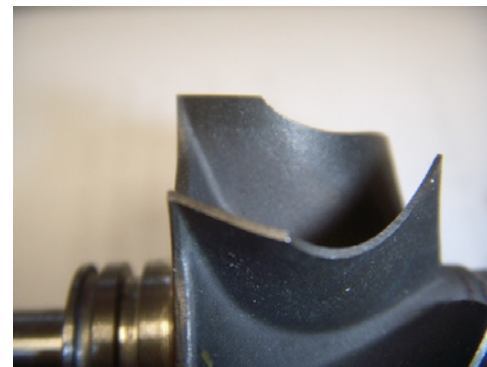
Turbina escape sin daños

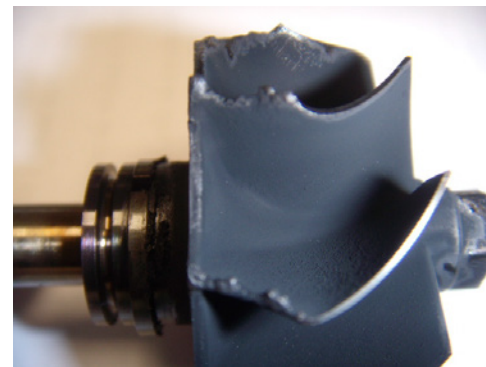
Prestar especial atención, a la hora de realizar el montaje de este turbo en el motor, ya que hemos apreciado que la mayoría de los cascos que nos remiten los clientes, presentan roturas en la turbina del escape. Todo ello ocasionado por el impacto de partículas de carbonilla de gran tamaño, que se desprenden, o bien del colector de admisión, o de las canalizaciones de admisión de aire en la culata, entrando estas en la cámara de combustión, y posteriormente salir en dirección al turbocompresor, junto con los gases del escape.

Turbina escape dañada

Es imprescindible realizar la limpieza correcta de todos los elementos, y si es posible arrancar el motor sin estar montado el turbocompresor para asegurarse que los posibles restos de la limpieza efectuada, no dañen el turbocompresor montado.

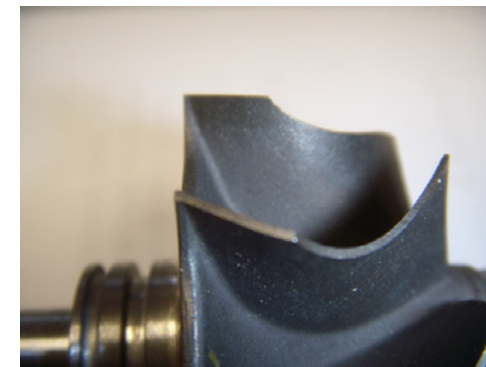
Turbina dello scarico senza danni

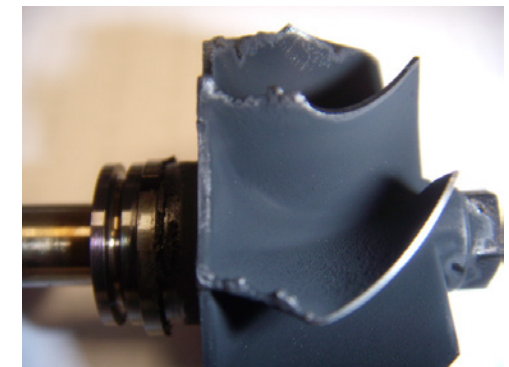
Prestare una particolare attenzione, durante il montaggio di questo turbo nel motore, poiché abbiamo osservato che la maggior parte dei corpi spediti dai nostri clienti, presentano delle rotture sulla turbina dello scarico. Tutto ciò causato dall'impatto di particelle di carbonella di notevoli dimensioni, che si staccano, oppure dal collettore di ammissione, o dalle canalizzazioni di aspirazione dell'aria nella testata, entrando queste nella camera di combustione per poi uscire in direzione del turbocompressore, assieme ai gas dello scarico.

Turbina scarico danneggiata

È di notevole importanza la realizzazione della corretta pulizia di tutti gli elementi, e se è possibile avviare il motore senza essere montato il turbocompressore per assicurarsi che i possibili resti della pulizia effettuata, non danneggino il turbocompressore montato.

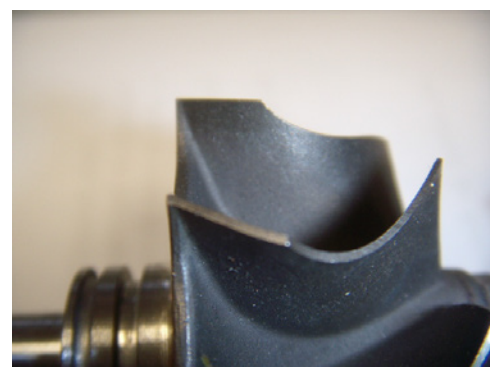
Turbina escape sem danificação

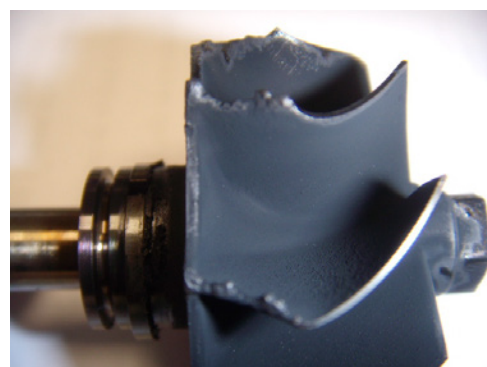
Prestar particular atenção quando se fizer a montagem deste turbo no motor, pois constatámos que a maior parte das carcaças que os clientes nos enviam apresentam roturas na turbina do escape. Tudo isso ocasionado pelo impacto de partículas de calamina de grande dimensão que se desprendem do coletor de admissão ou da canalização de admissão de ar na culaça. Essas partículas entram na câmara de combustão e saem posteriormente em direção ao turbo-compressor juntamente com os gases do escape.

Turbina escape danificada

É imprescindível fazer-se a limpeza correta de todos os elementos. Se for possível, pôr o motor a funcionar sem o turbocompressor estar montado para nos assegurarmos de que depois da sua colocação não será danificado por possíveis restos da limpeza efetuada.

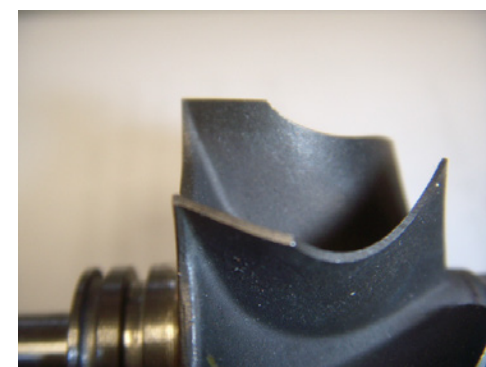
Nieuszkodzona turbina wydechowa

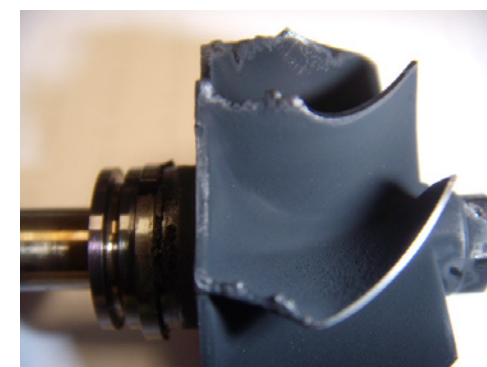
Zwróć szczególną uwagę przy montażu tego turbo na silniku, ponieważ zauważyliśmy, że większość rdzeni zwracanych przez klientów ma pęknięcia przy turbinie wydechowej. Jest to spowodowane uderzeniem dużych cząstek węgla, które odrywają się od kolektora dolotowego lub rur wlotu powietrza do głowicy cylindrów. Cząstki te dostają się następnie do komory spalania, a następnie wraz ze spalinami do turbosprężarki.

Uszkodzona turbina wydechowa

Istotne jest, aby prawidłowo oczyścić wszystkie części i, jeśli to możliwe, silnik powinien zostać uruchomiony przed zamontowaniem turbosprężarki, aby upewnić się, że jest wolny od ewentualnych pozostałości z procesu czyszczenia, które mogłyby uszkodzić silnik.

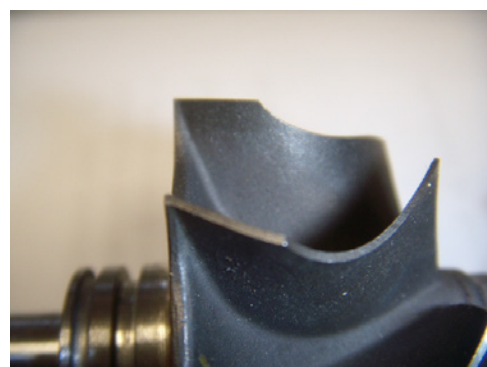
Nepoškozená výfuková turbína

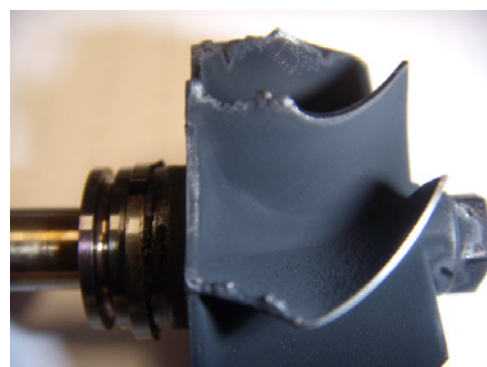
Při montování tohoto turbodmychadla do motoru dávejte dobrý pozor; povšimli jsme si, že většina jader vrácených zákazníky je poškozena v oblasti výfukové turbíny. Je to způsobeno nárazy velkých částic uhlíku, které se buďto uvolnily ze sacího potrubí, nebo z potrubí nasávaného vzduchu u hlavy válců. Tyto částice poté vnikají do spalovací komory a následně se dostávají do turbodmychadla společně s výfukovými plyny.

Poškozená výfuková turbína

Je nezbytné řádně vyčistit všechny součásti, a je-li to možné, motor by měl být nastartovaný předtím, než je turbodmychadlo namontováno, aby se zajistilo, že v něm nezůstaly potenciální zbytky z procesu čištění, které by mohly poškodit motor.

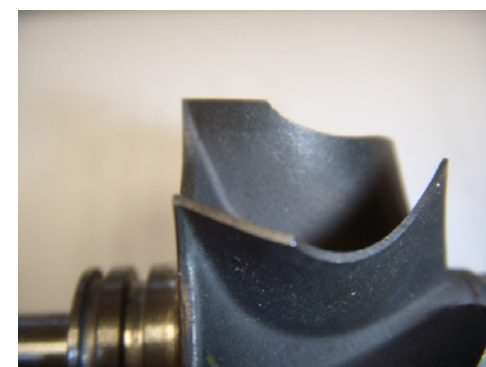
Turbină de evacuare nedeteriorată

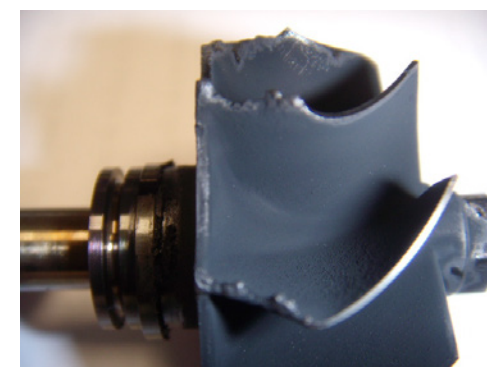
Acordați o atenție deosebită atunci când montați acest turbo pe motor, având în vedere că am observat că majoritatea miezurilor returnate de clienți au rupturi la turbina de evacuare. Toate acestea sunt cauzate de impactul particulelor mari de carbon care fie se desprind din colectorul de admisie, fie din țevile de admisie a aerului din capul cilindrului. Aceste particule intră apoi în camera de ardere și, ulterior, ajung în turbocompresor, împreună cu gazele de eșapament.

Turbină de evacuare deteriorată

Este esențial să curățați în mod corespunzător toate piesele și, dacă este posibil, motorul ar trebui pornit înainte ca turbocompresorul să fie montat efectiv, pentru a vă asigura că nu există resturi potențiale de la procesul de curățare, care ar putea deteriora motorul.

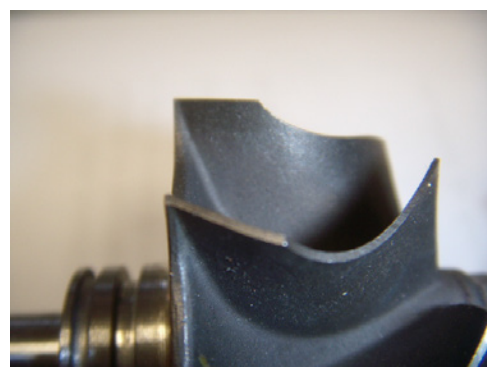
Sérülésmentes kipufogóturbina

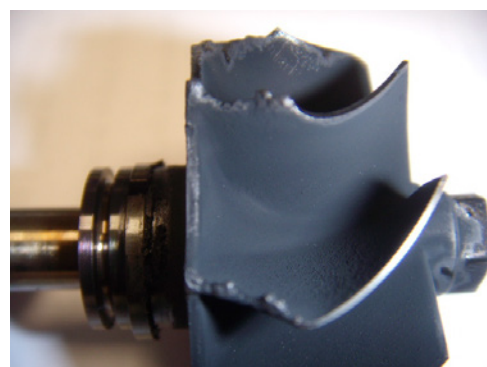
A turbó motorra történő felszerelésénél különös figyelmet kell fordítani, mivel azt tapasztaltuk, hogy az ügyfelek által visszaküldött magok többsége a kipufogóturbinánál törött. Mindezt a nagyméretű szénrészecskék becsapódása okozza, amelyek vagy a szívócsőből, vagy a hengerfej levegőbeömlő csöveiből váltak le. Ezek a részecskék ezután az égéstérbe kerülnek, majd a kipufogógázokkal együtt a turbófeltöltőbe.

Sérült kipufogóturbina

Alapvető fontosságú, hogy minden alkatrészt megfelelően megtisztítson, és ha lehetséges, a motort még a turbófeltöltő tényleges felszerelése előtt be kell indítani, hogy a tisztítási folyamatból származó esetleges maradványoktól mentes legyen, amelyek károsíthatják a motort.

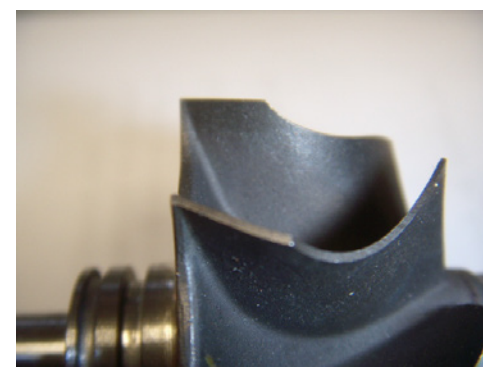
Nepoškodovana izpušna turbina

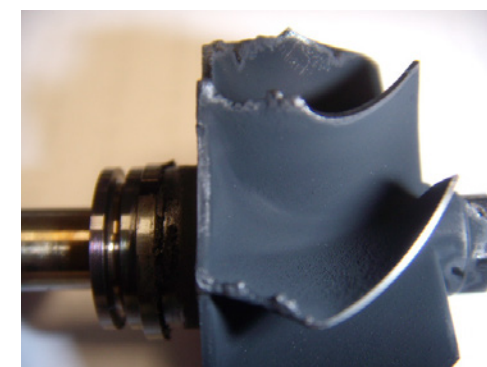
Pri montaži tega turbopolnilnika na motor bodite še posebej pozorni, saj smo opazili, da se je večina jeder, ki so jih stranke vrnile, zlomila na izpušni turbini. Vse to je posledica udarcev velikih ogljikovih delcev, ki se odtrgajo od vstopnega kolektorja ali cevi za dovod zraka v glavo valja. Ti delci nato vstopijo v zgorevalno komoro in nato skupaj z izpušnimi plini pridejo v turbinski polnilnik.

Poškodovana izpušna turbina

Vse dele je treba pravilno očistiti in, če je mogoče, je treba motor zagnati pred dejansko montažo turbinskega polnilnika, da se zagotovi, da na njem ni morebitnih ostankov čiščenja, ki bi lahko poškodovali motor.
